# NOTAT

Oppdragsnavn **Peacepainting Centre**  
Prosjekt nr. **1350035708**  
Kunde **Peacepainting Centre AS**  
Notat nr. **G-not-001**  
Versjon **00**  
Til **Peacepainting Centre AS v/Catrine Gangstø**  
Fra **Rambøll Norge v/Trude Ørbech**  
Kopi -

Dato 08.06.2020

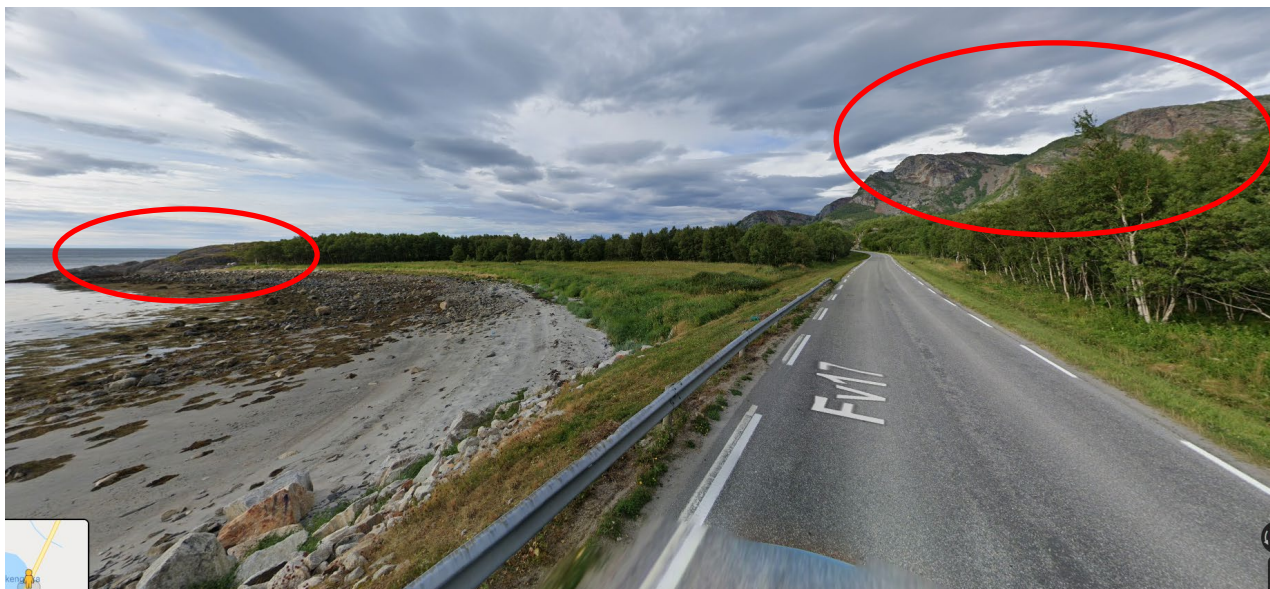
Guldvikhaugen ligger på et nes vest for Fv 17. Ytterst mot fjorden er det berg i dagen som faller av mot fjorden og inn mot land, se Figur 2 og Figur 3. Utsnitt fra Norge i bilder som viser berg i dagen innenfor planområdet.. Det er også berg i dagen øst for Fv. 17, mellom de to bergknausene er det relativt flatt og ikke antydning til berg i dagen.

Figur 2. Utsnitt fra Google street view, som viser berg i dagen på neset og bergknausene vest for Fv. 17 (områder markert med røde sirkler).

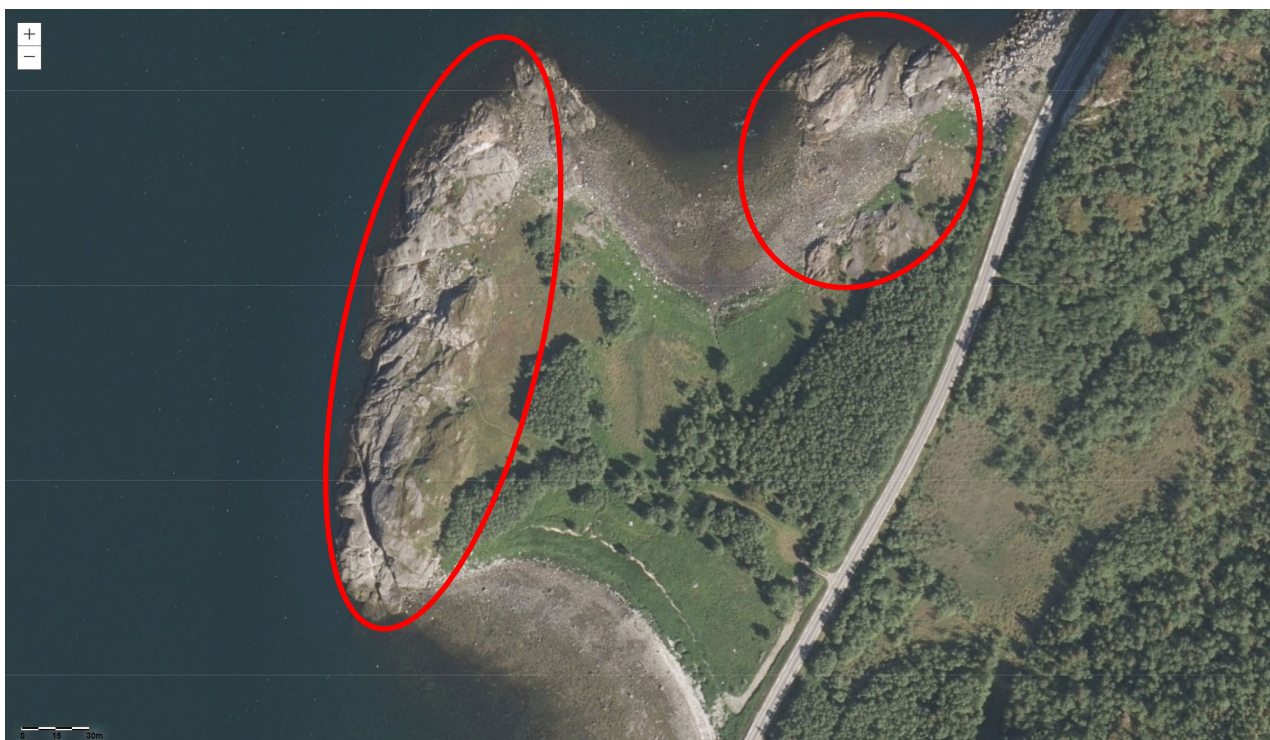
Figur 3. Utsnitt fra Norge i bilder som viser berg i dagen innenfor planområdet.

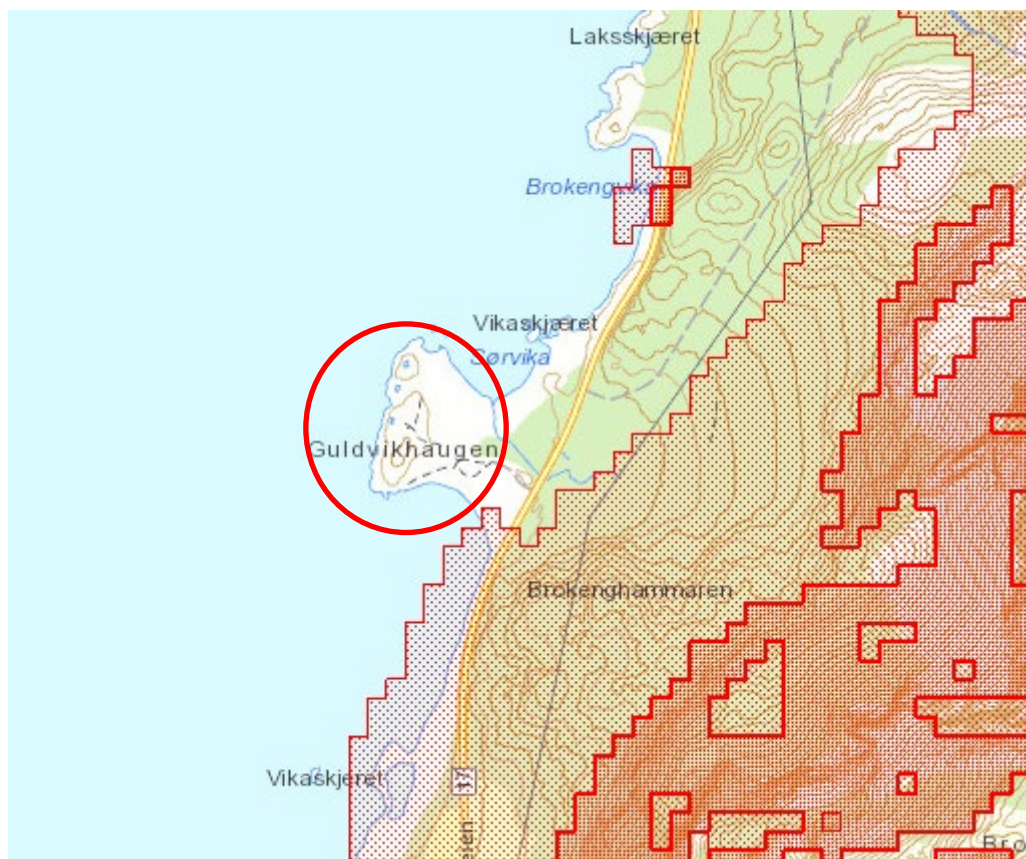
Området ligger ikke i kartlagte faresoner eller utløpsområder for skred i henhold til NVEs skredatlas, men det ligger i nærheten av utløpsområde for snøskred, Figur 4.

**Figur 4. Aktsomhets- og utløpsområder for snøskred markert med rød skravur (kilde: [www.nve.no](http://www.nve.no))**

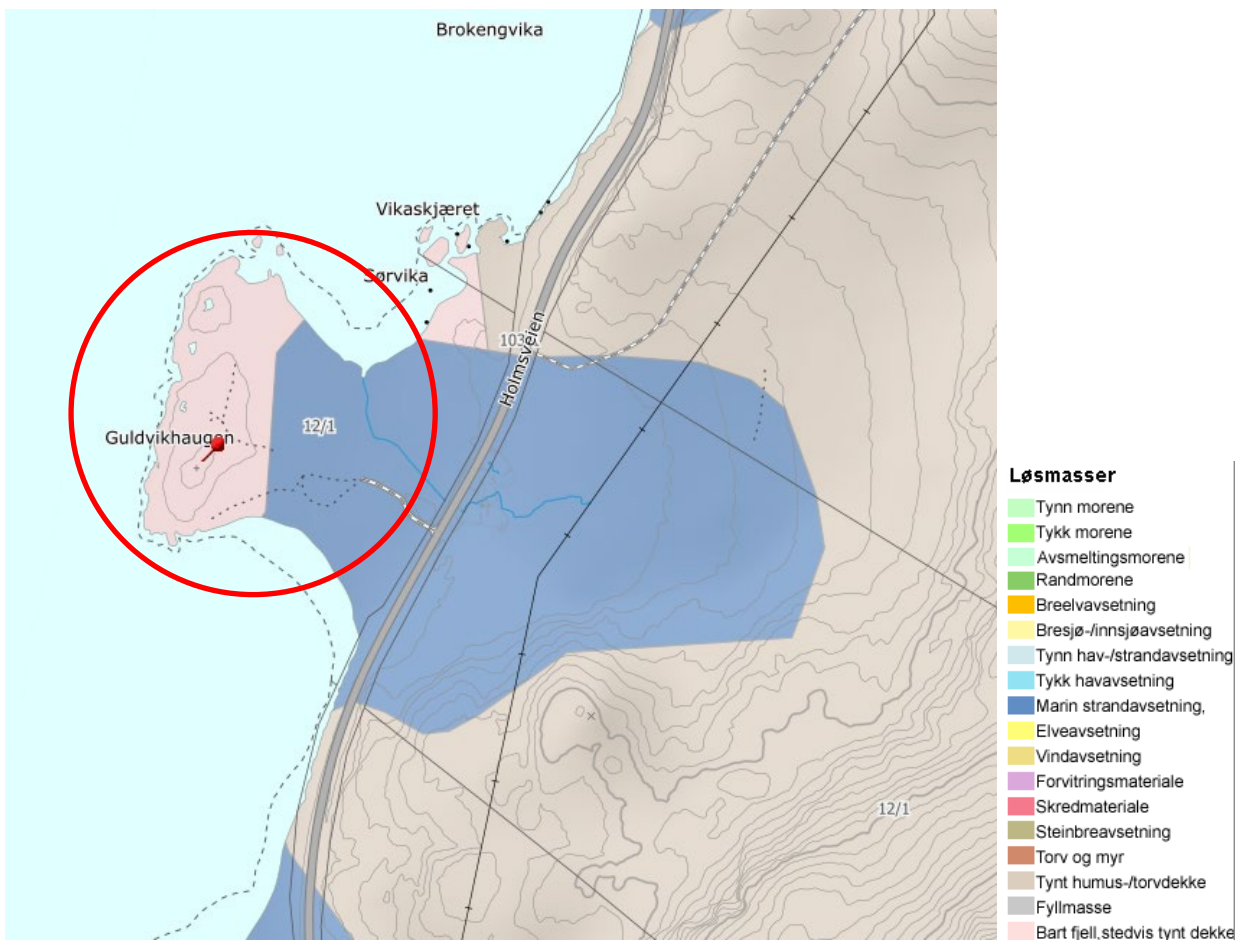
Området ligger under marin grense, Figur 5, og NGUs løsmassekart, Figur 6, indikerer at det er marine strandavsetninger mellom områdene med berg i dagen. I områder som ligger under maringrense og med marine strandavsetninger er risiko for at det kan påtreffes kvikkleire.

Figur 6. Utsnitt fra NGUs løsmassekart som viser område med marin strandavsetning (mørkeblå områder)

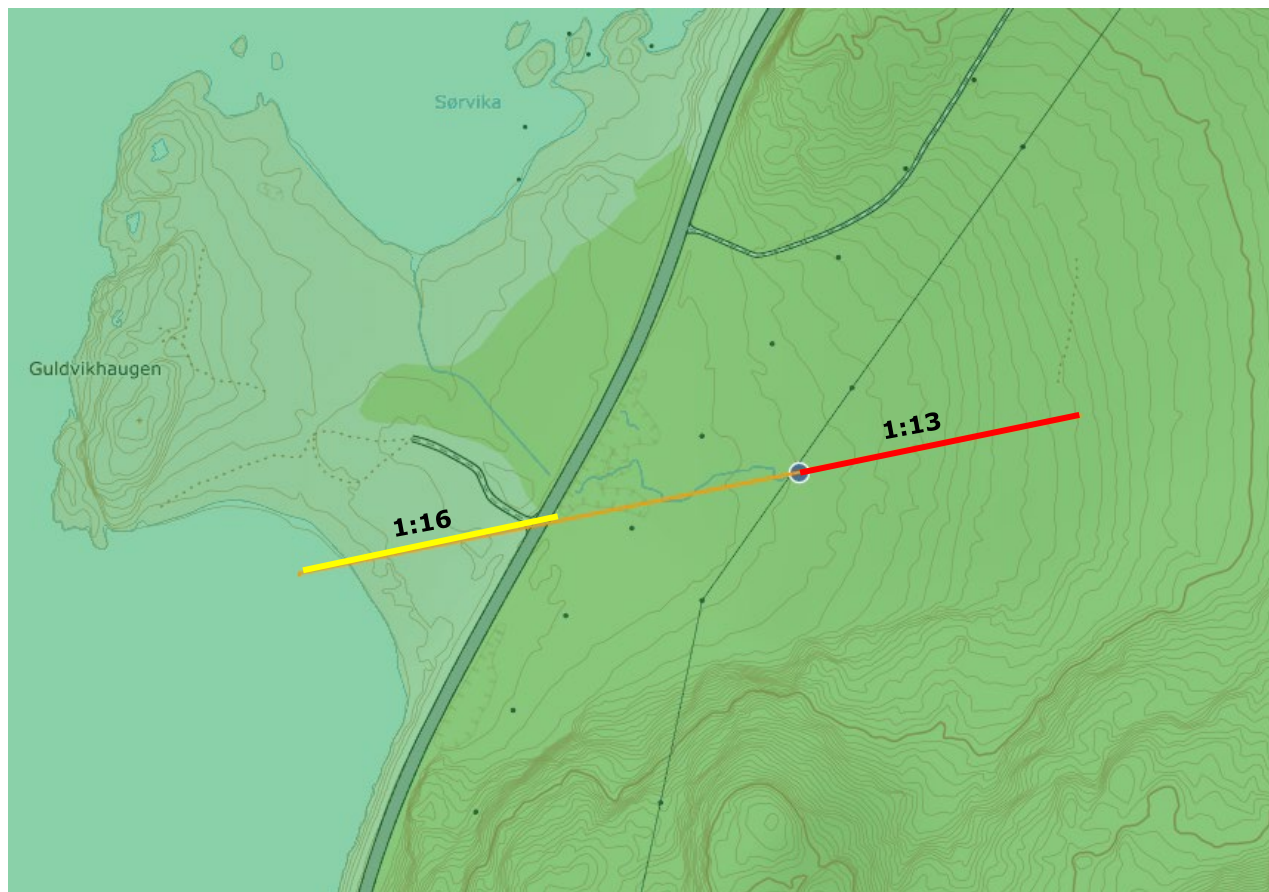
Terrenget er målt opp på [hoydedata.no](http://hoydedata.no), se Figur 6. I området med marine strandavsetninger er det en høydeforskjell på ca. 34 m fra øvre nivå ved bergsiden og ned til sjøkanten. Helningen på øvre del av skråningen er målt til ca. 1:13 og har en høydeforskjell på ca. 24 m. Den nederste delen av skråningen, fra veien og ned mot sjøen har helning på ca. 1:16 og en høydeforskjell på ca. 5,5 m. Gjennomsnittlig for hele skråningen er helningen ca. 1:13.

Figur 7. Utsnitt fra Kartverkets hoydedata.no som viser skråningshelninger.

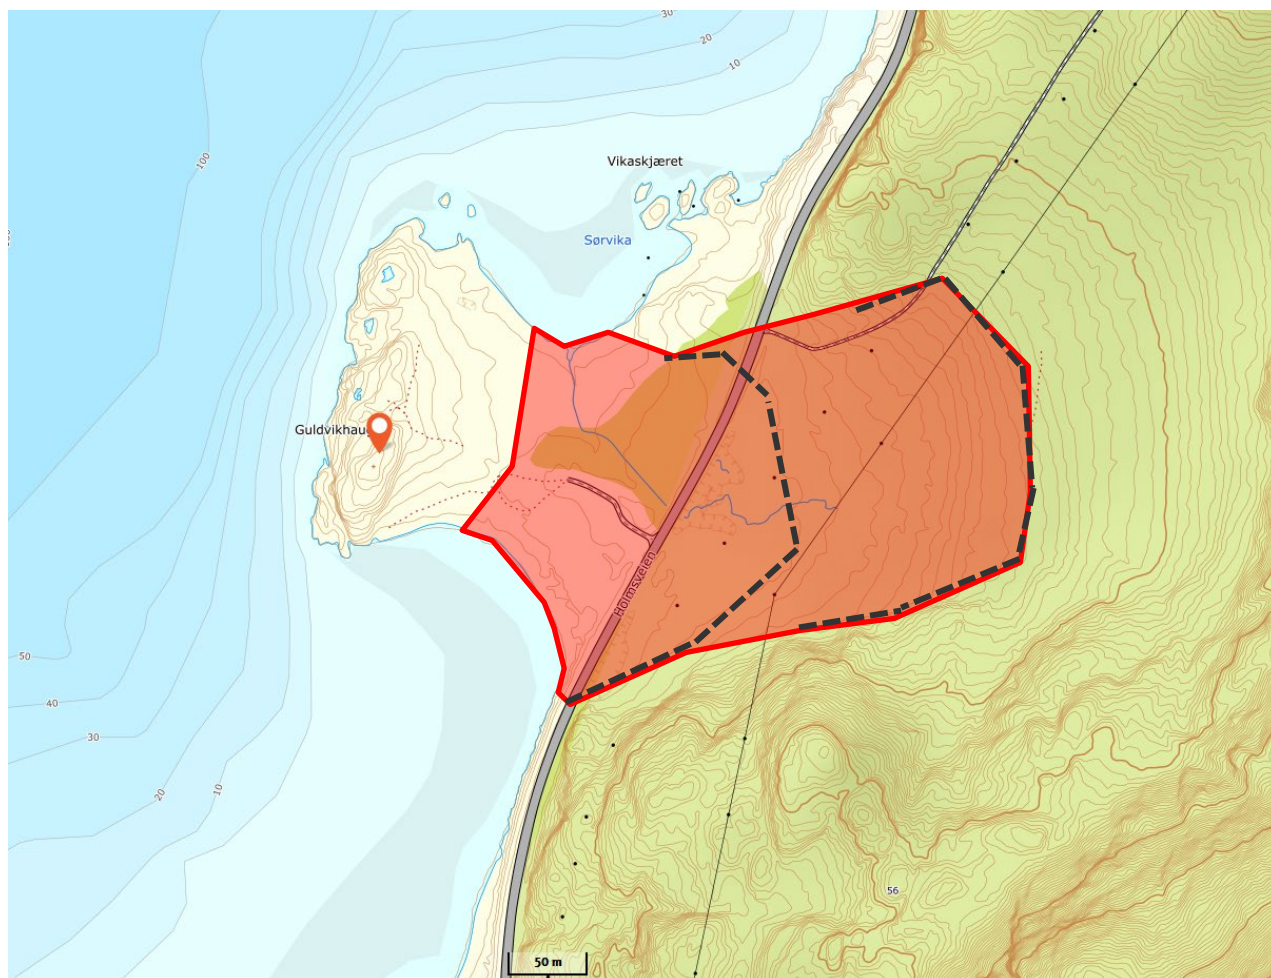
På bakgrunn av disse funnene er det i Figur 7 tegnet opp aktsomhetsområde for områdeskred basert på topografisk betraktning. Maksimal bakovergrepene utbredelse er 20x skråningshøyden, hvilket betyr 120 m bakovergrepene for nedre del av skråningen og teoretisk sett 480 m for den øvre del av

skråningen. For den øvre delen av skråningen vil utbredelsen mest sannsynlig ikke bli så stor som 480 m fordi det vil strekke seg ut av området med marine avsetninger.

Avgrensning av teoretisk skredutbredelse er vist med sort stiplede linjer i Figur 8.

**Figur 8. Utsnitt fra Norgeskart.no som viser aktsomhetsområde med rød skravur og cirka utbredelse for områdeskred med sortstiplede linjer**

Områdestabiliteten må utredes nærmere og kan ikke svares ut basert på topografi og offentlig tilgjengelig grunnlag.

Det anbefales å utføre supplerende grunnundersøkelser for å kartlegge om det faktisk er kvikkleire og/eller sprøbruddmateriale i området, og videre kartlegge eventuell utbredelse av slike masser for å kunne svare ut områdestabiliteten før utbygging.
