Forundersøkelse

Oterneset

NS9410:2016

Forundersøkelse for Oterneset

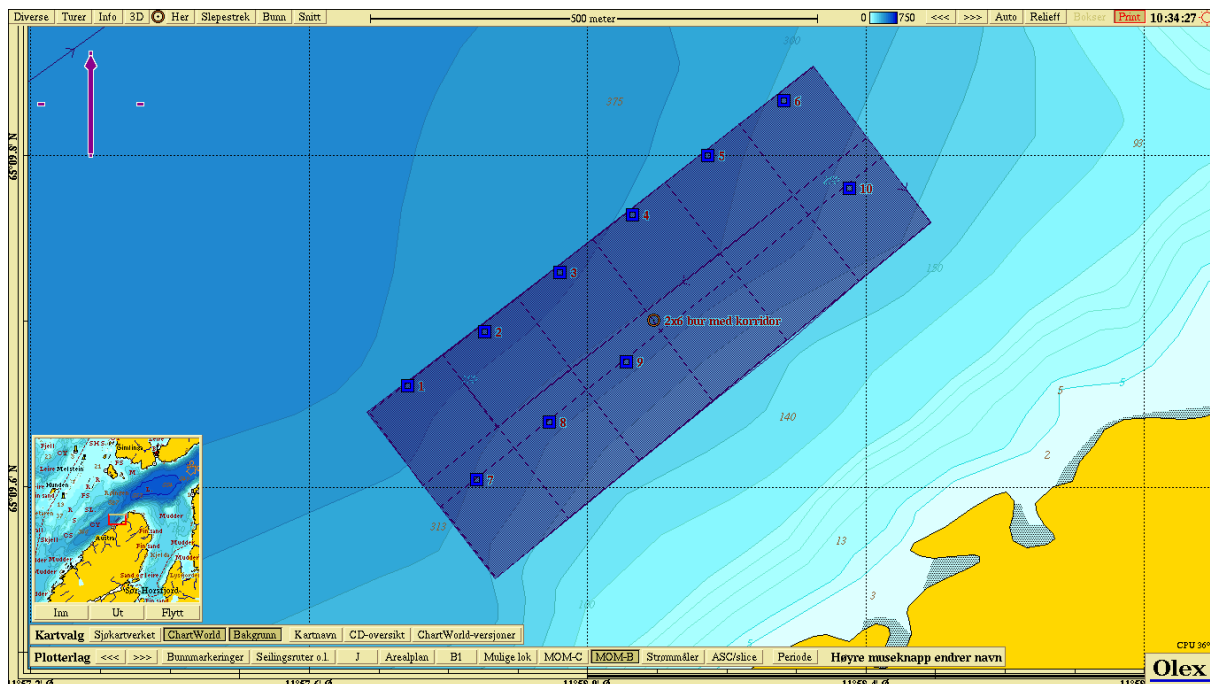
Figur 3.3.1 (Åkerblå Nord, 2018). Batymetrisk kart med planlagt anleggsplassering (ramme) og prøvestasjoner for B-undersøkelse med tilstandsklasse (blå firkant, Tilstand 1; grønn firkant, Tilstand 2; gul firkant, Tilstand 3; rød firkant, Tilstand 4). Mørkere farger av blå representerer større dyp, og fargespekteret er definert øverst i figuren (0 - 750 m). Kartet har nordlig orientering. Kartdatum WGS84.

B-undersøkelsen ble utført av Åkerblå Nord AS, 08.06.2018, hvor 10 prøvepunkter ble plassert rundt i planlagt anleggssone (Figur 3.3.1). Metodeoppsettet var valgt for å best beskrive sedimentmiljøet under planlagt anleggsramme, og den ytterste merdrekken ble noe mer vektlagt i plasseringen av prøvetakingspunktene da dette området ble vurdert til å ha større akkumuleringspotensial. Et utdrag av hovedpunktene av rapporten fra Åkerblå Nord (2018) presenteres under.

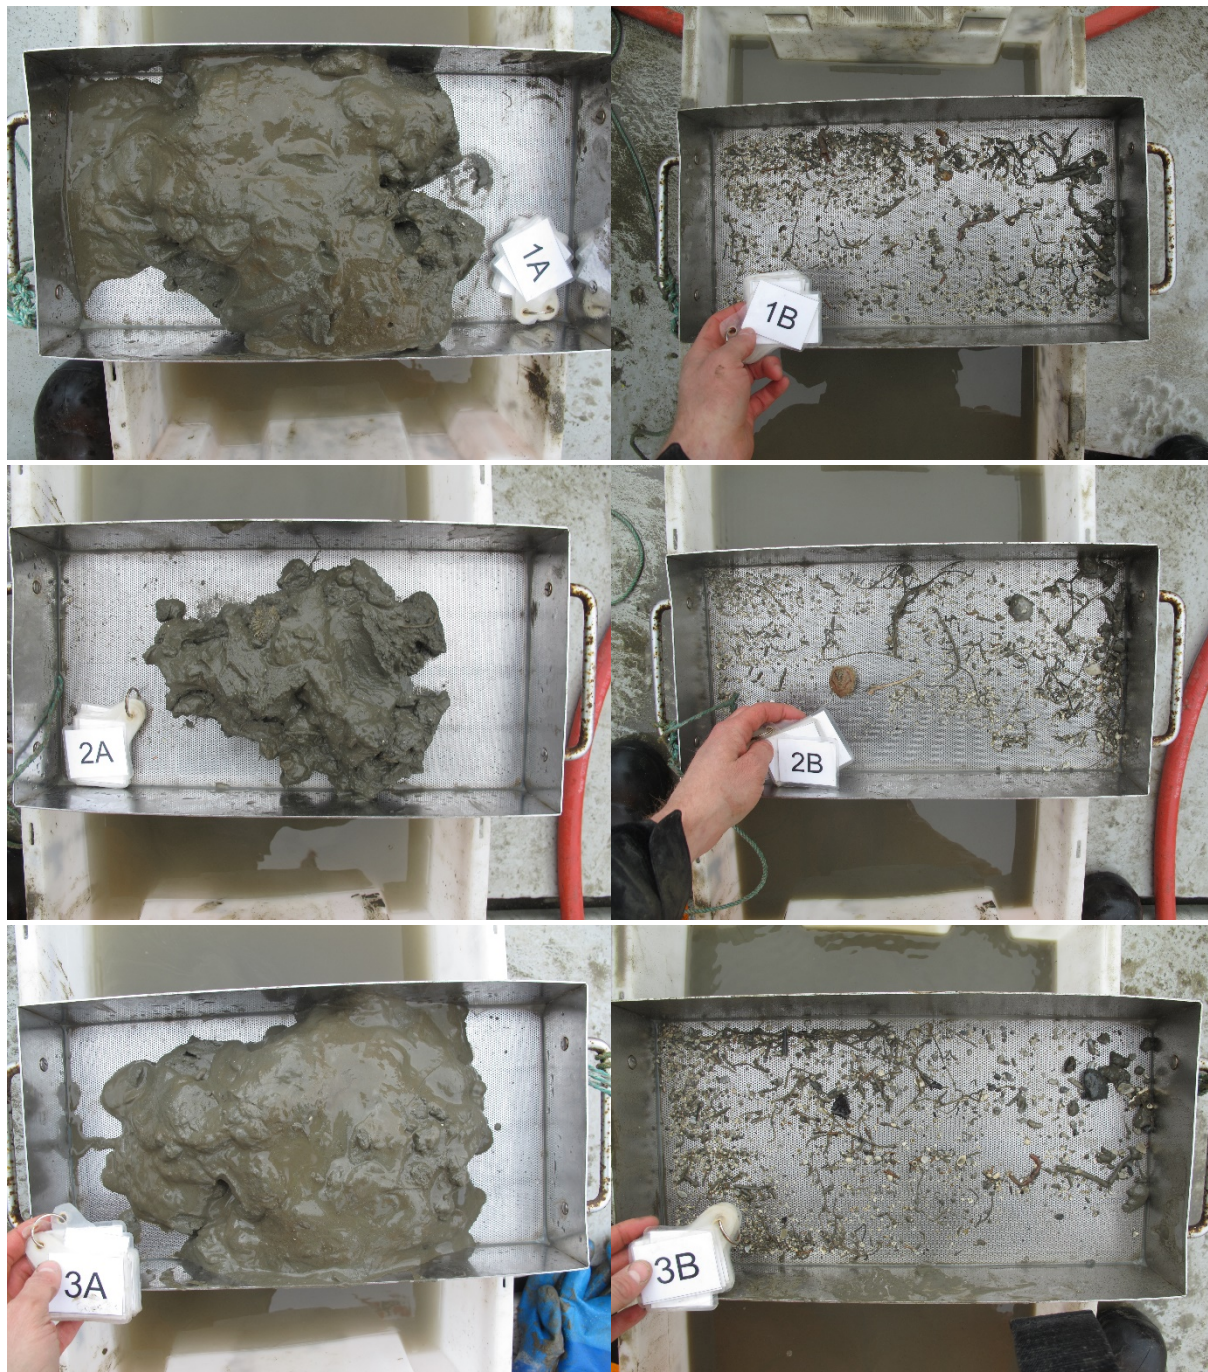
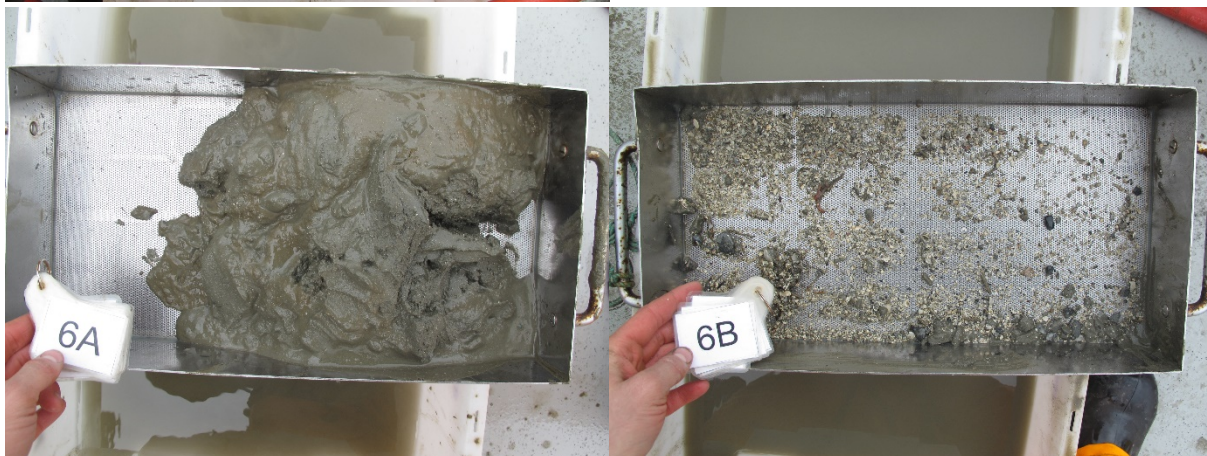
Vedlegg 1 - Bilder sediment B-undersøkelse

Bilder nedenfor viser sediment og ferdig vasket prøve ved stasjonene.

Bilde merket 1A,2A,3A...osv = sediment

Bilde merket 1B, 2B, 3B...= ferdig vasket prøve

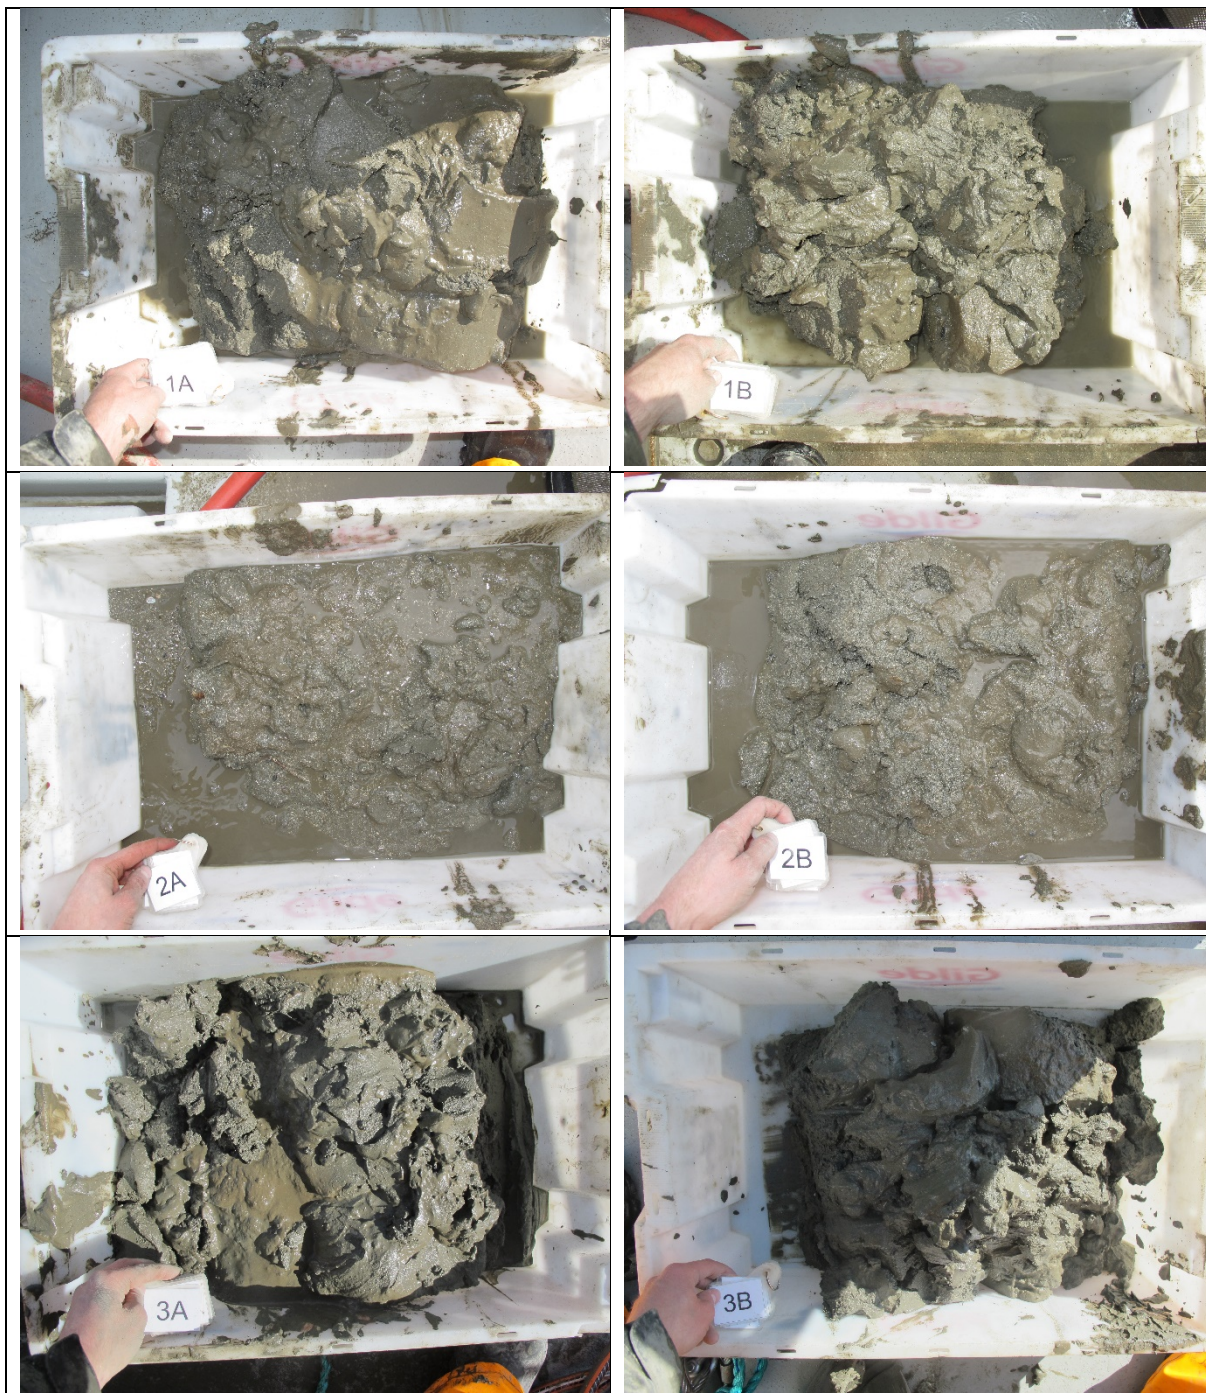
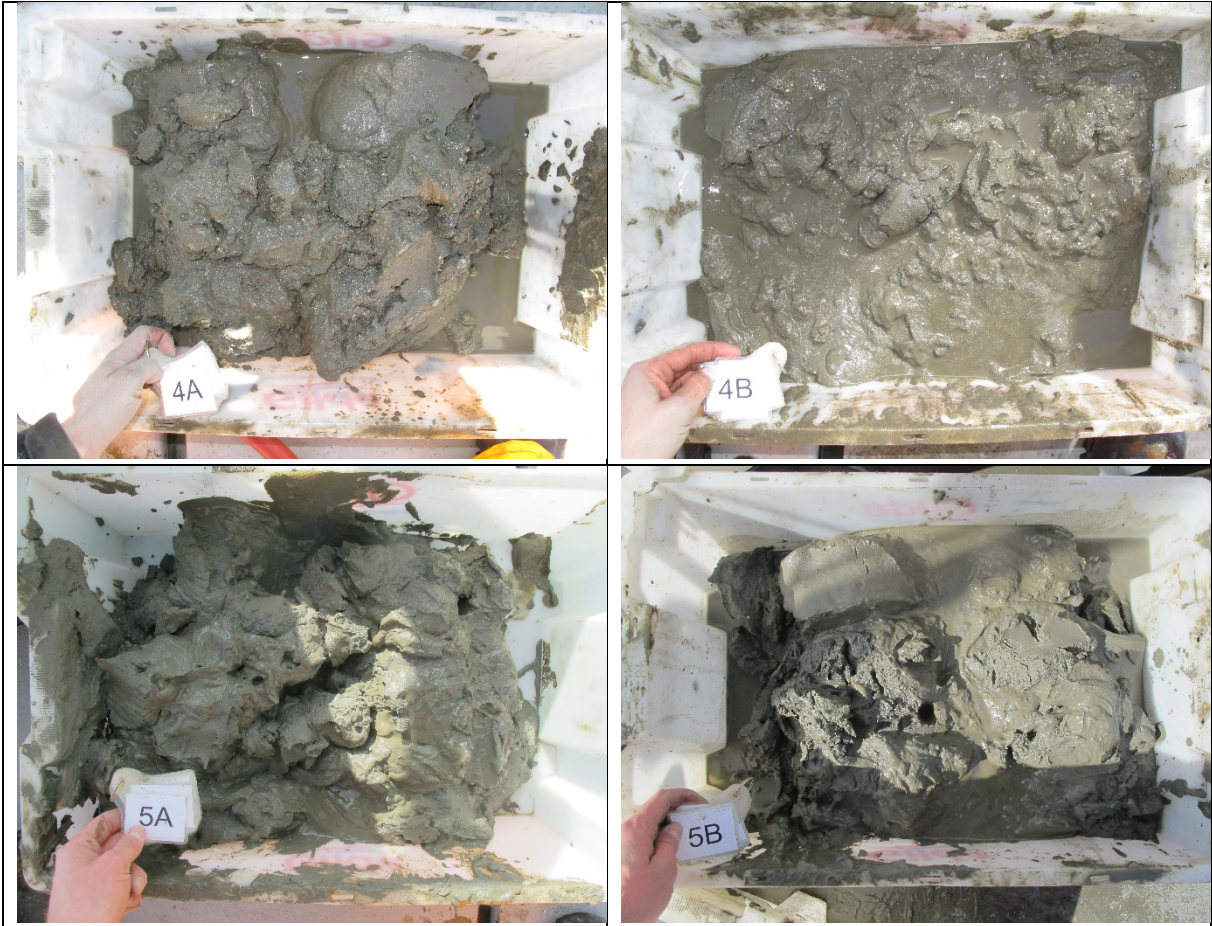
Vedlegg 2 - Bilder sediment C-undersøkelse

Bildene markert med 5 var bilder tatt av referansestasjonen. De andre følger stasjonsnummeringene: 1 = OTE_1, 2 = OTE_2, 3 = OTE_3 og 4 = OTE_4. Bildene ble tatt før prøvene ble vasket. A og B henviser til henholdsvis første og andre grabbhugg av fauna.
