B-undersøkelse for lokalitet

Austra

NS 9410:2016

Tilstand	1
Feltarbeid	04.05.18
Oppdragsgiver	Sinkaberg-Hansen AS

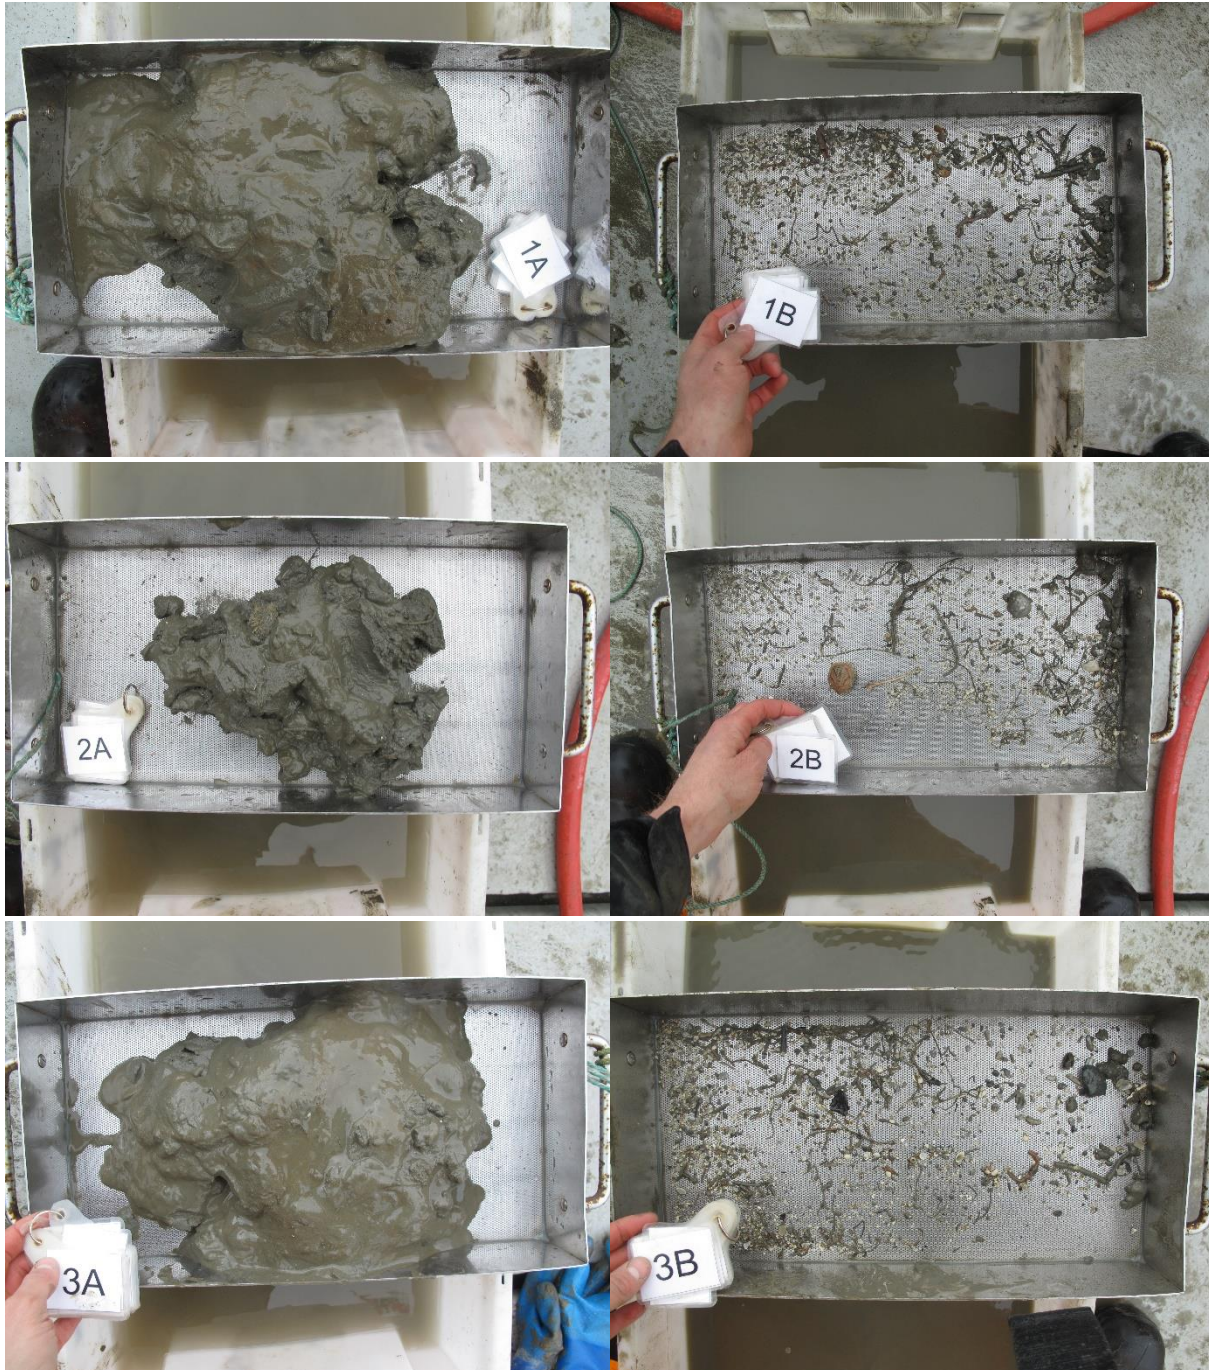
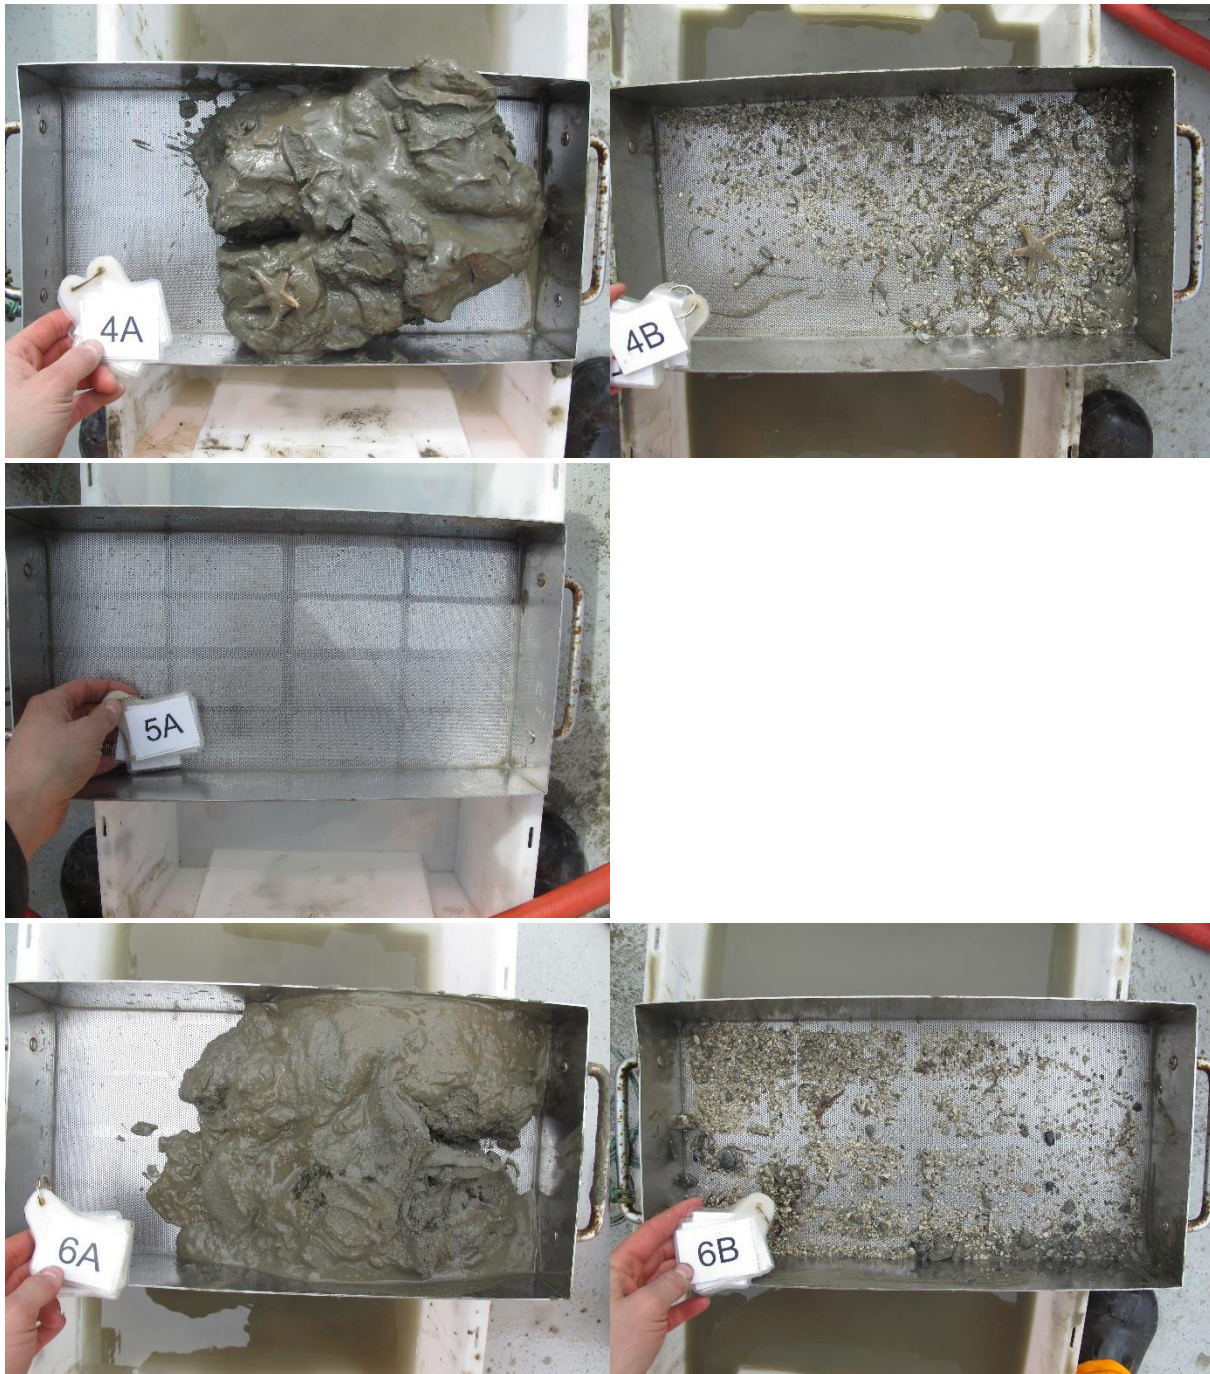
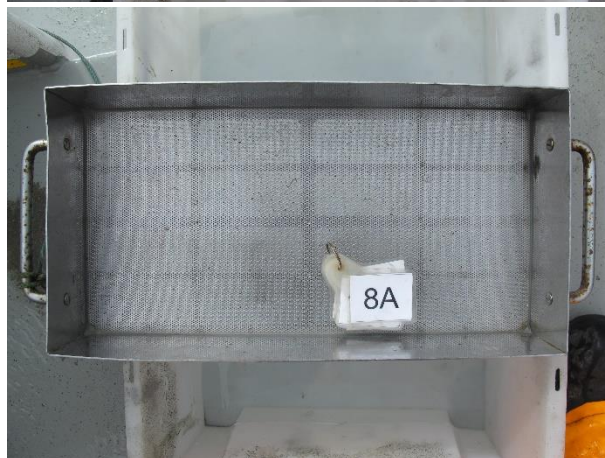
Vedlegg 2 – Bilder fra prøvestasjoner

Bilder nedenfor viser sediment og ferdig vasket prøve ved stasjonene.

Bilde merket 1A,2A,3A...osv = sediment

Bilde merket 1B, 2B, 3B....= ferdig vasket prøve

NB: Bilder stasjon 9 og 10 mangler

Type sediment: Lokaliteten ble dominert av silt der det var iblandet noe sand og skjellsand. Stasjon 3 var i hovedsak leire. Stasjon 5, 7, 8, 9 og 10 ble definert som hardbunn da det ikke lyktes å gå opp mineralsk materiale i grabben.

Fauna: Det ble registrert bunngravende børstemark ved 5 av 10 prøvestasjoner. Det ble observert pigghuder ved to stasjoner; sjømus (*Spatangoida* sp.) ved stasjon 2 og Andromedastjerne (*Psilaster andromeda*) ved stasjon 4. Det ble funnet to arter som kan være indikatorer for belastet miljø; *Capitella* sp. ved stasjon 3 og trolig *Malacoceros* ved stasjon 1. Det ble også funnet flere rørbyggende børstemark.
