# Biologisk kartlegging av Sagbukta, Nord-Trøndelag kommune, mai 2017

Endringsrapport. Erstatte 142-5-17  
Sagbukta

| <b>Rapportens tittel:</b> Biologisk kartlegginga av Sagbukta, Nord-Trøndelag fylke, mai 2017 | ID 199-6 |
| <b>Prosjekt nr.:</b> 142-5-17 | |

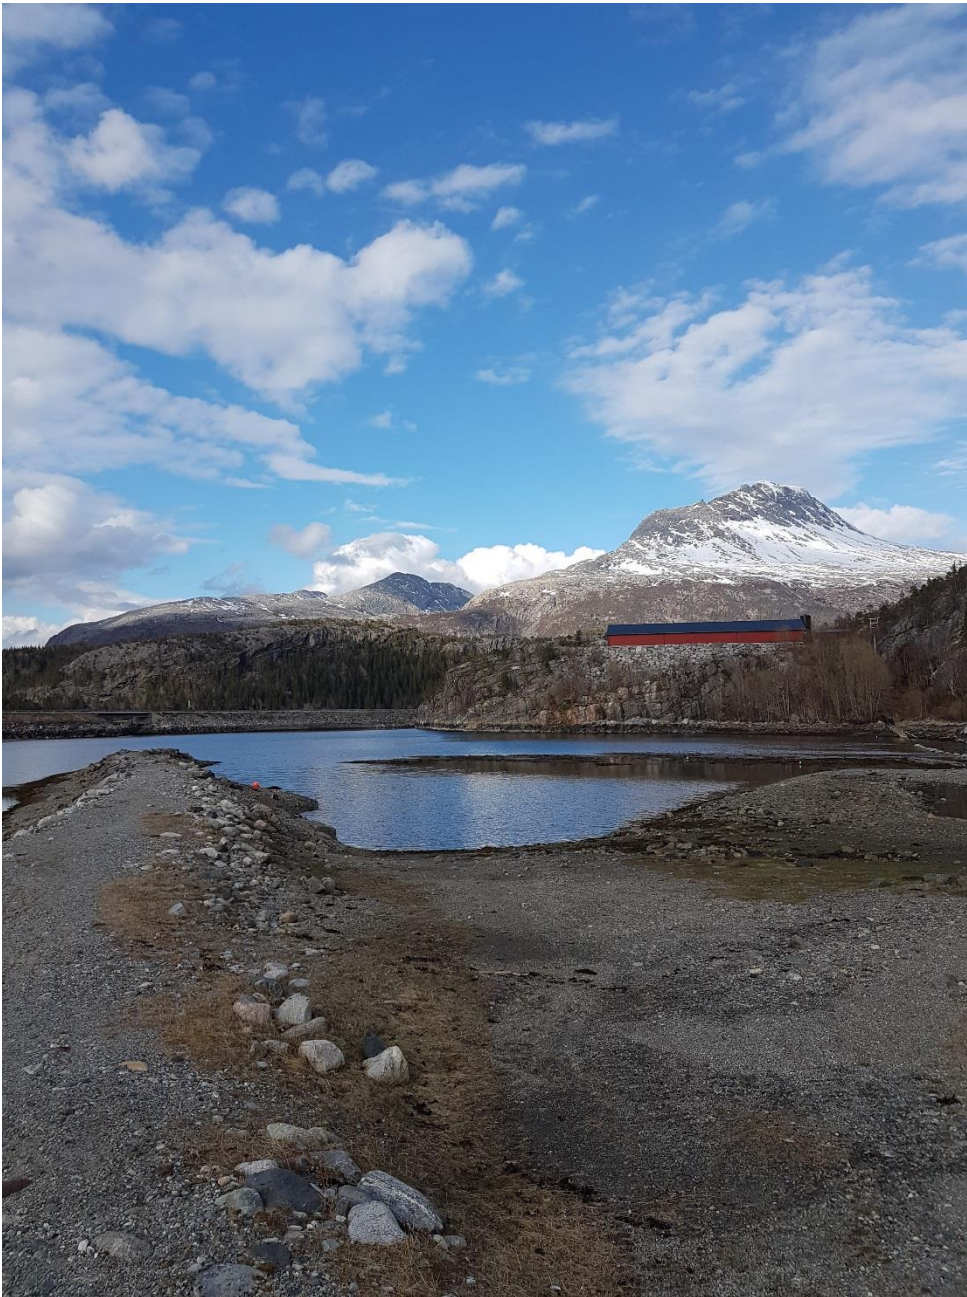
**Figur A-3.** Bildet viser moloen i sørenden av bukta. En bygning tilhørende settefiskanlegget kan skimtes i bakgrunnen.  
Foto: Aqua Kompetanse AS

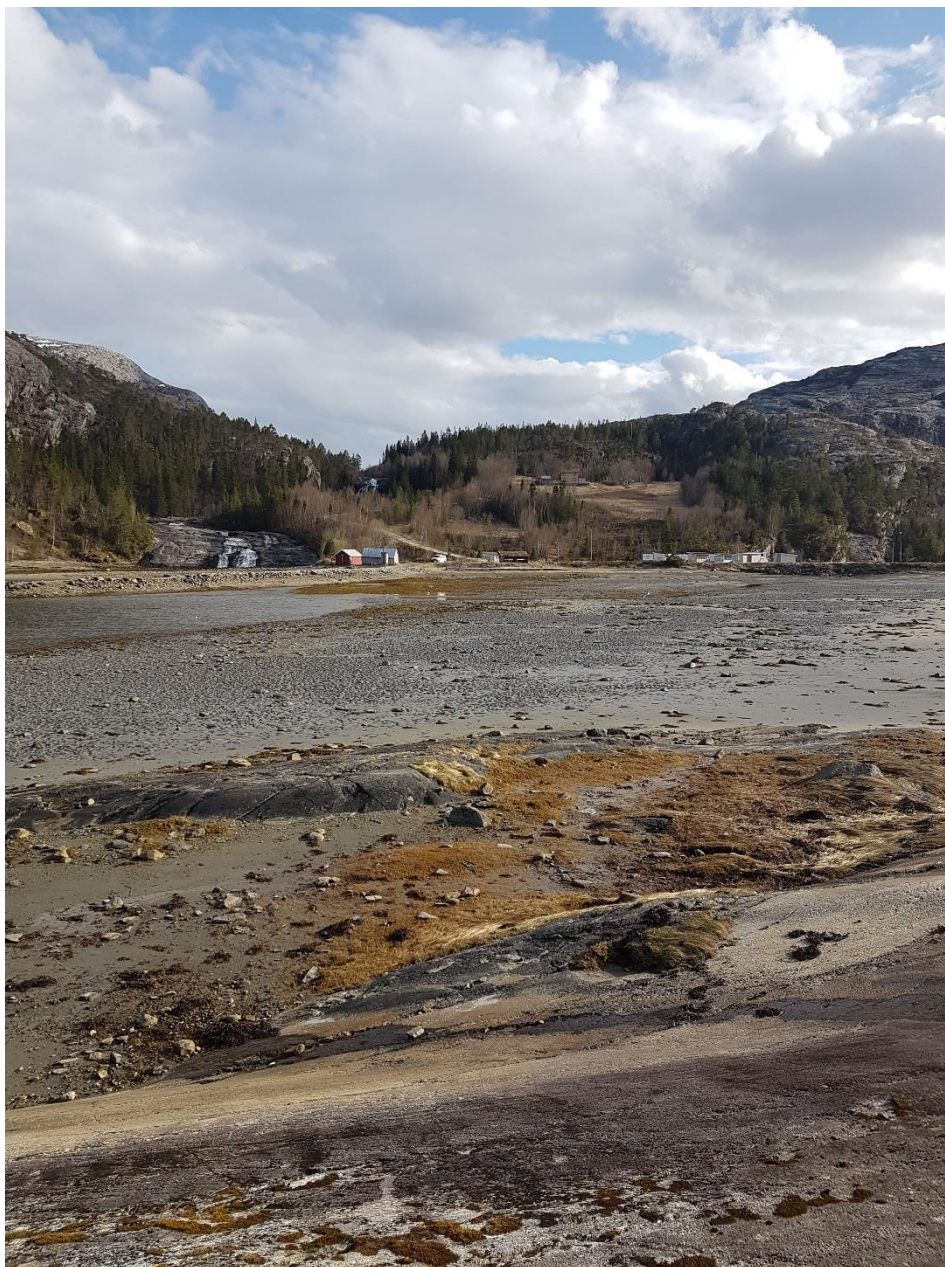
**Figur A-4.** Bildet er tatt på vestsida av bukta, mot sør. Mange fjæremarktuier og noen tangvaser kan skimtes på langfjæra. Man ser den tidligere campingplassen i bakgrunnen, samt fossen der elva renner ut i Sagbukta. Foto: Aqua Kompetanse AS.
