# B-undersøkelse for lokalitet Skjåskjeret

NS 9410:2016

<b>Tilstand</b>	<b>1</b>
<b>Feltarbeid</b>	<b>17.10.19</b>
<b>Oppdragsgiver</b>	<b>SinkabergHansen AS</b>

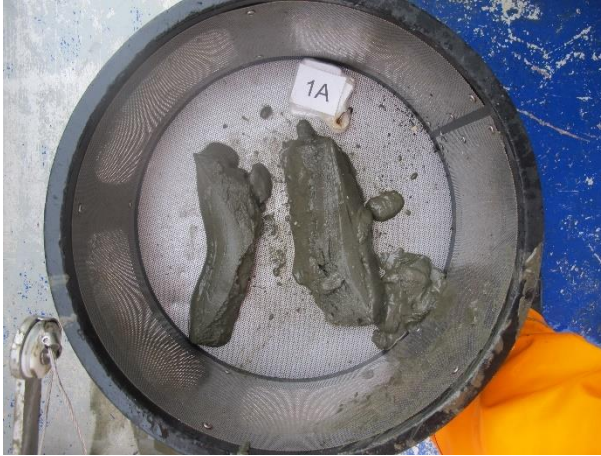
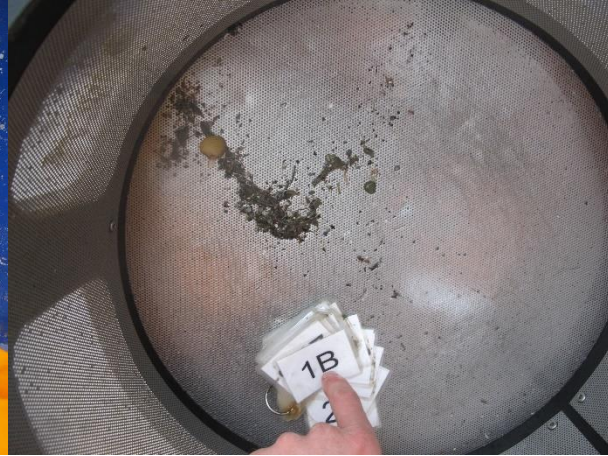
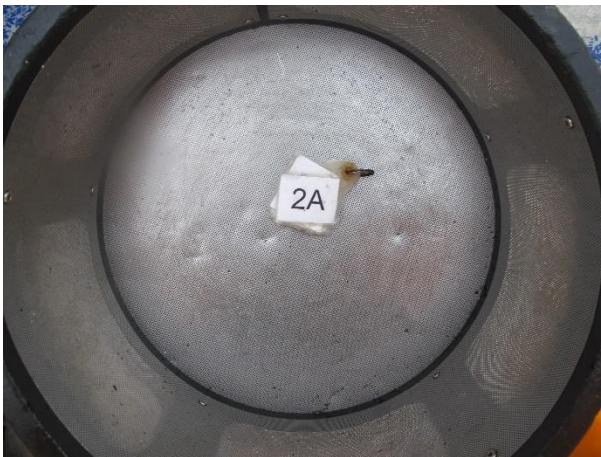
Bilder nedenfor viser sediment og ferdig vasket prøve ved stasjonene.

**Bilde merket 1A,2A,3A...osv = sediment**

**Bilde merket 1B, 2B, 3B....= ferdig vasket prøve**

**Ingenting å vaske ut**

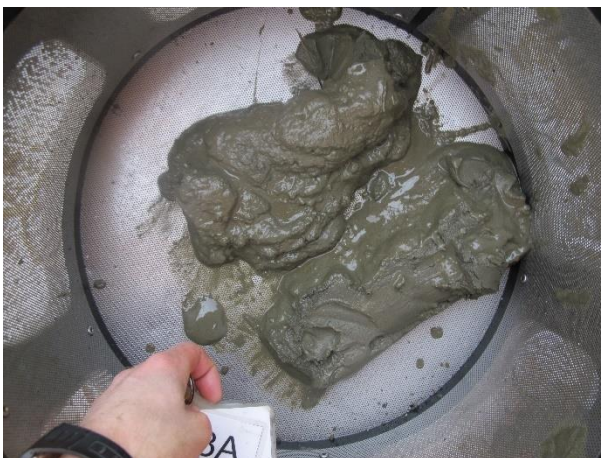
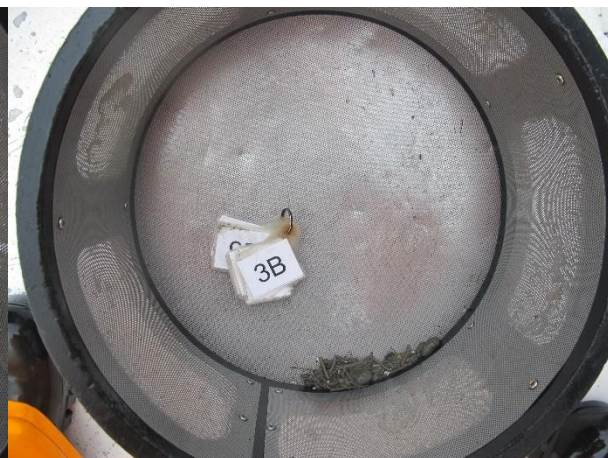
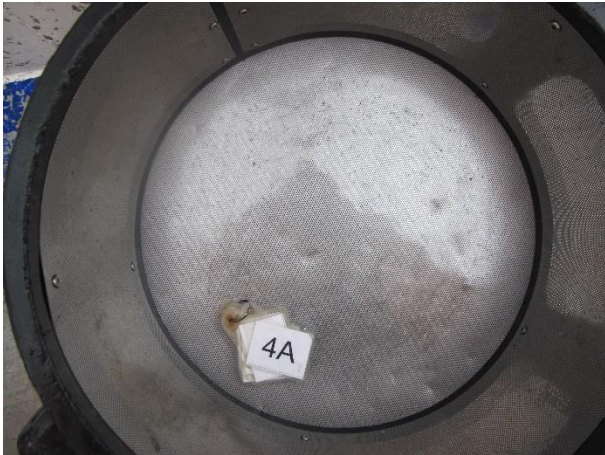
Ingenting å vaske ut
