A 393 VASSÅS KIRKE, BINDAL

DELER FRA 1700-TALLS ALTERTAVLE – FORPROSJEKT

PROSJEKTNR.: OP-10481

Dato: 06.11.2024

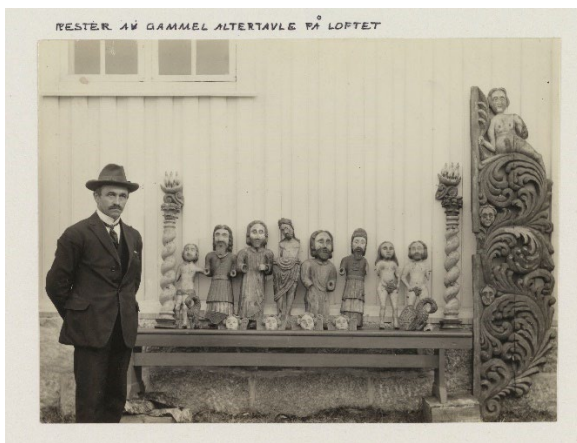
Fig. 1. Foto fra 1913 som viser «Rester av gammel altertavle på loftet». (Foto: RAs arkiv)

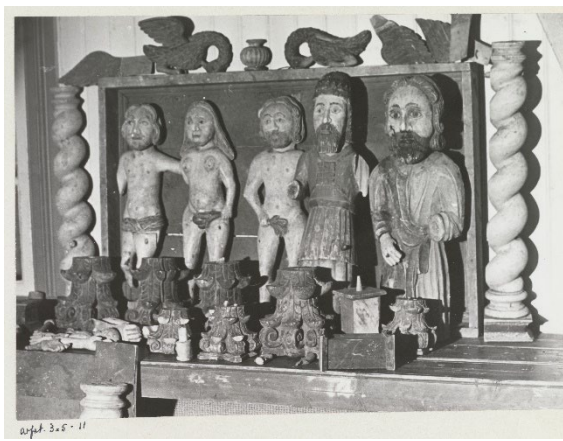
Fig. 2. Foto fra 1974 som viser 5 figurer og andre deler fra det som er antatt å være samme altertavle, datert 1756. (Foto: RAs arkiv)

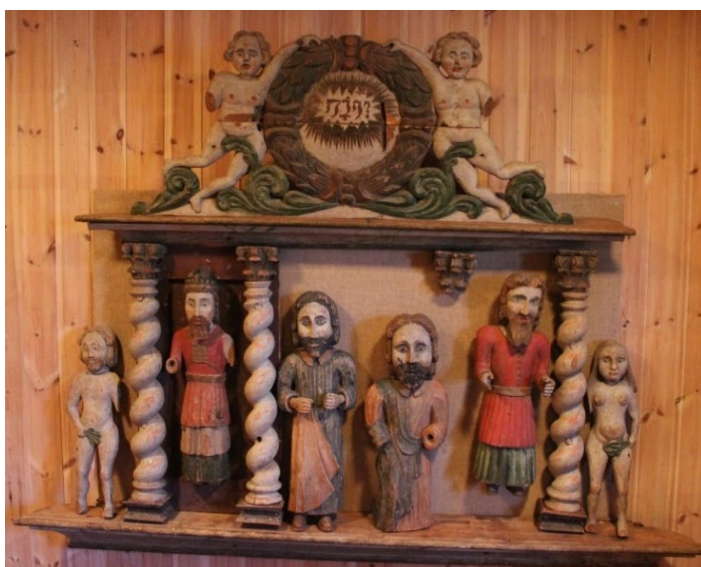
Fig. 3. Seks figurer satt inn i altertavlens 2. etasje. Toppstykket som fotoet viser er ikke på fig. 1 eller fig. 2. (Foto: J. C. Berg, Bindal, 2013)

Ifølge vedlagt informasjon er de fleste delene fra en altertavle datert 1756.¹ Tavlen er antatt å ha vært i tre etasjer, slik det fremgår av vedlagte foto fra tidligere sammenstillinger (fig. 3 og 4) og også beskrevet av kunsthistoriker Elisabeth Andersen, NIKU.

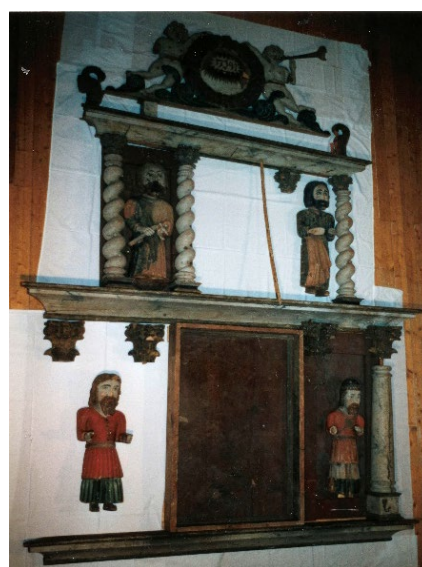
Fig. 4. Sammenstilling av deler fra altertavlen til pryd i kirken i 1998. 4 av figurene er benyttet. (Foto: E. Helstad)

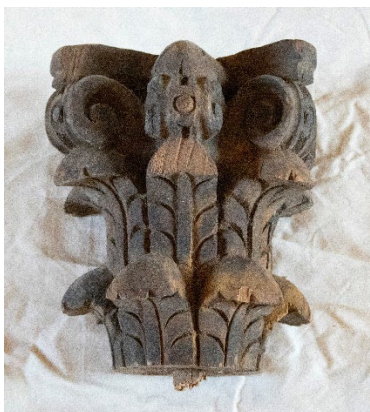
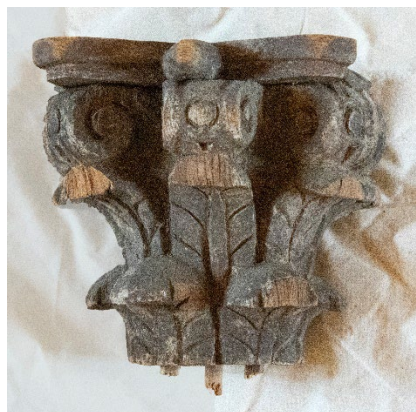
Kapitélene på de store og små søylene er forholdsvis likt skåret med korintisk utskjæringer som avsluttes av fire joniske volutter i øvre kant (Fig. 5). Utskjæringene er så like at de må antas å komme fra samme verksted. I fordypninger på de store kapitélene er det funnet spor etter gull, mens det er funnet sølv på de små kapitélene. Spor etter gull er også funnet på englevingene og på pelikanens fjærdrakt.

Fig. 5. Stort (t.v.) og lite kapitel (t.h.) som er forholdsvis likt skåret med korintiske utskjæringer som avsluttes av fire joniske volutter i øvre kant

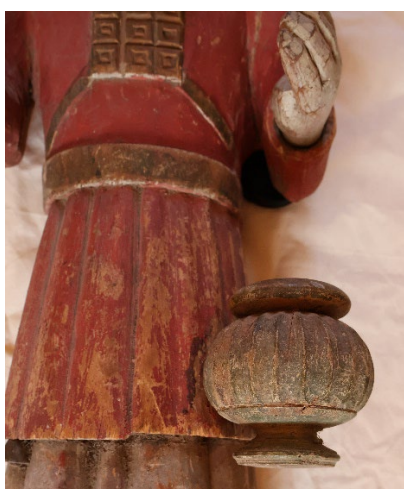
Ved å studere sammenføyninger og bruddflater var det mulig å gjenforene flere av de løse delene som har tilhørt figurene, blant annet hender, føtter, samt Arons røkelseskar og Peters nøkkel (fig. 7).

Fig. 7. Røkelseskaret tilhørende Aron hadde et hull som samsvarte med en treplugg på siden av Arons kappe.

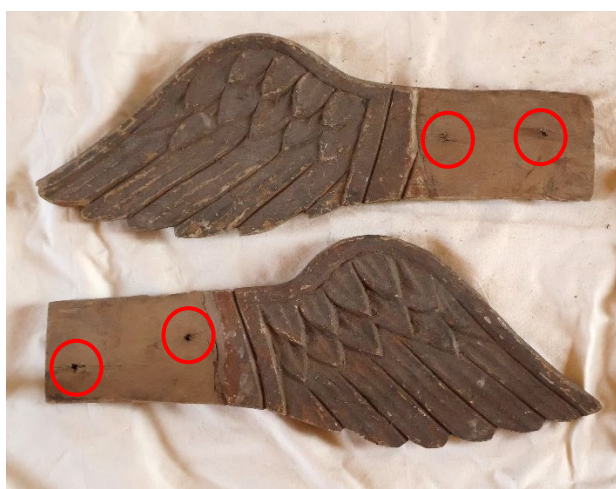
Sammenføyningsspor og skadekanter gav oss en forståelse av delenes trolige plassering. På baksiden av englene på toppfeltet og englene på toppen av sidevingene er det to hull etter eldre sammenføyninger. Disse hull-parene samsvarte med sammenføyningshullene på de løse vingene (Fig. 8). De to største vingene hørte til englene på sidevingene og de mindre vingene til englene på toppfeltet. En vinge hadde

ikke slike hull, men har vært festet med not og tapp. Dette er vingen til en av pelikanene med tapphull som samsvarer med vingens tapp.

Fig. 8. Vingene hadde spikerhull som korresponderte med hullene på baksiden av englenes skulder.

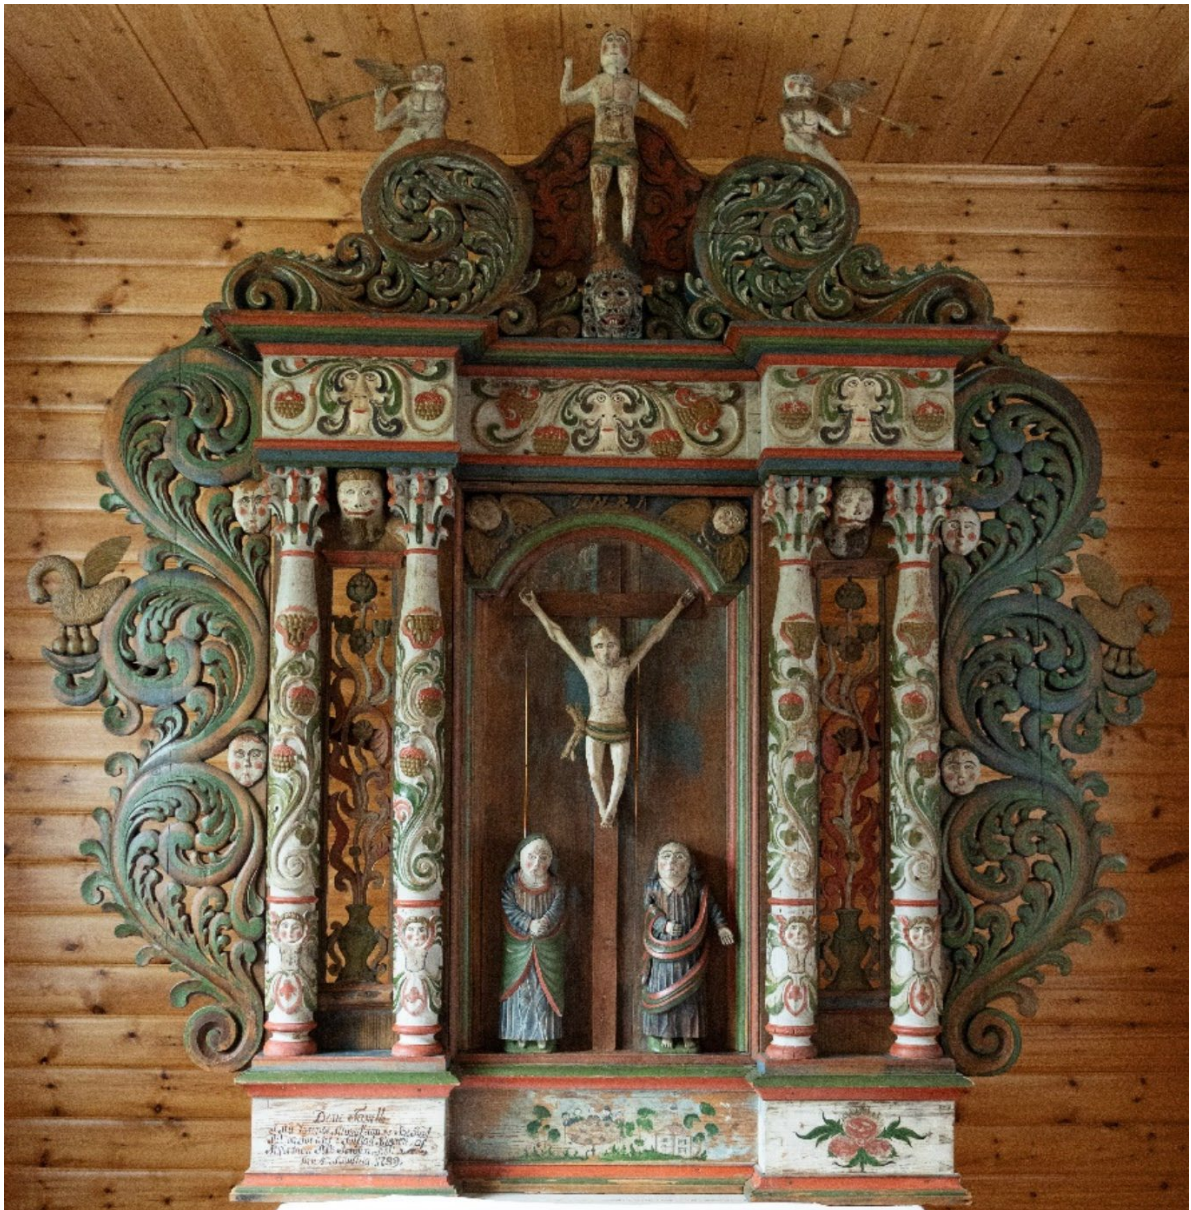
Albertavlen i Lande kapell ble opprinnelig gitt til Solstad menighet i 1789 (Lande kapell er gamle Solstad kirke) (Fig. 9). Som tidligere nevnt har denne albertavlen klare likhetstrekk og ser ut til å være inspirert av albertavlen fra Vassås kirke. Det ble derfor gjennomført en befarings til kapellet som befinner seg på andre siden av fjorden. Visuell undersøkelse av utforming, komposisjon og ikke minst plassering av de ulike albertavleelementene, tilførte viktige ledetråder til mulig sammenstilling av albertavlen i Vassås kirke. Dette er ytterligere beskrevet i kapittelet om «forslag til sammenstilling».

Fig. 9. Altertavlen i Lande kapell.

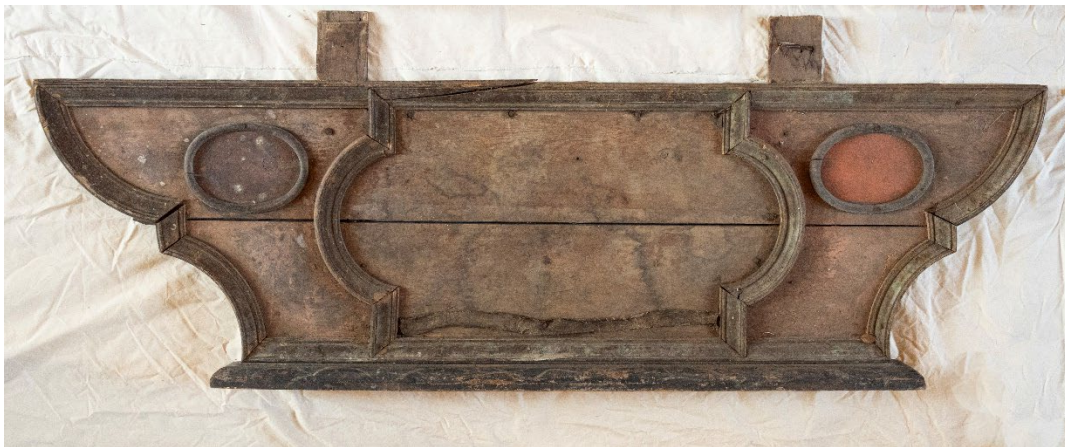
Det vites ikke sikkert om dette er et bunn- eller toppstykke, men basert på formen er det trolig et bunnstykke (Fig. 10). Undersøkelser av sammenføyningsspor og tapphull gav heller ingen resultater i henhold til bunnstykkets plassering.

Generelt ble det observert lite løs maling på delene, bortsett fra på bunnstykket. Den hadde partier med opp- og avskallinger på listverk, feltets bunnfarge og i de to små medaljongene.

Fig. 10. Helopptak av det som antas å være et bunnstykke uten tydelig tilhørighet.

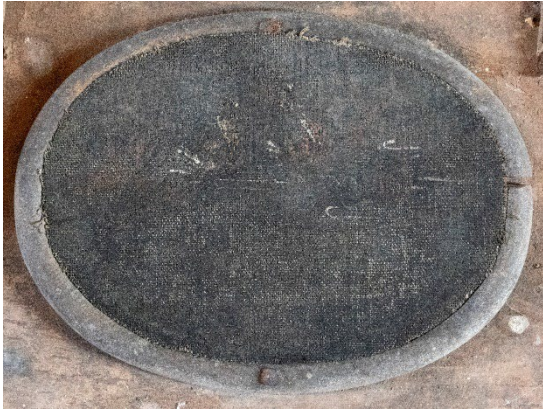
Under forprosjektet i 2024 ble det funnet et ovalt lerretsmaleri som var oppbevart for seg i en konvolutt. Lerretet er det omtalte maleriet som ble sendt til RA for å bli «fremkalt» (brev fra Johannes Dahl til RA i 1945, RAs arkiv). Det har vært antydning at det tilhører en av medaljongene på bunnstykket. Ut fra form og størrelse kan det se ut som om dette stemmer. De to små medaljongene har ikke synlige stiftetoder, men har trolig vært klemt på plass av en halvstaff-formet list.

Fig. 11. Det ovale lerretsmaleriet plassert i en av medaljongene på bunnstykket.

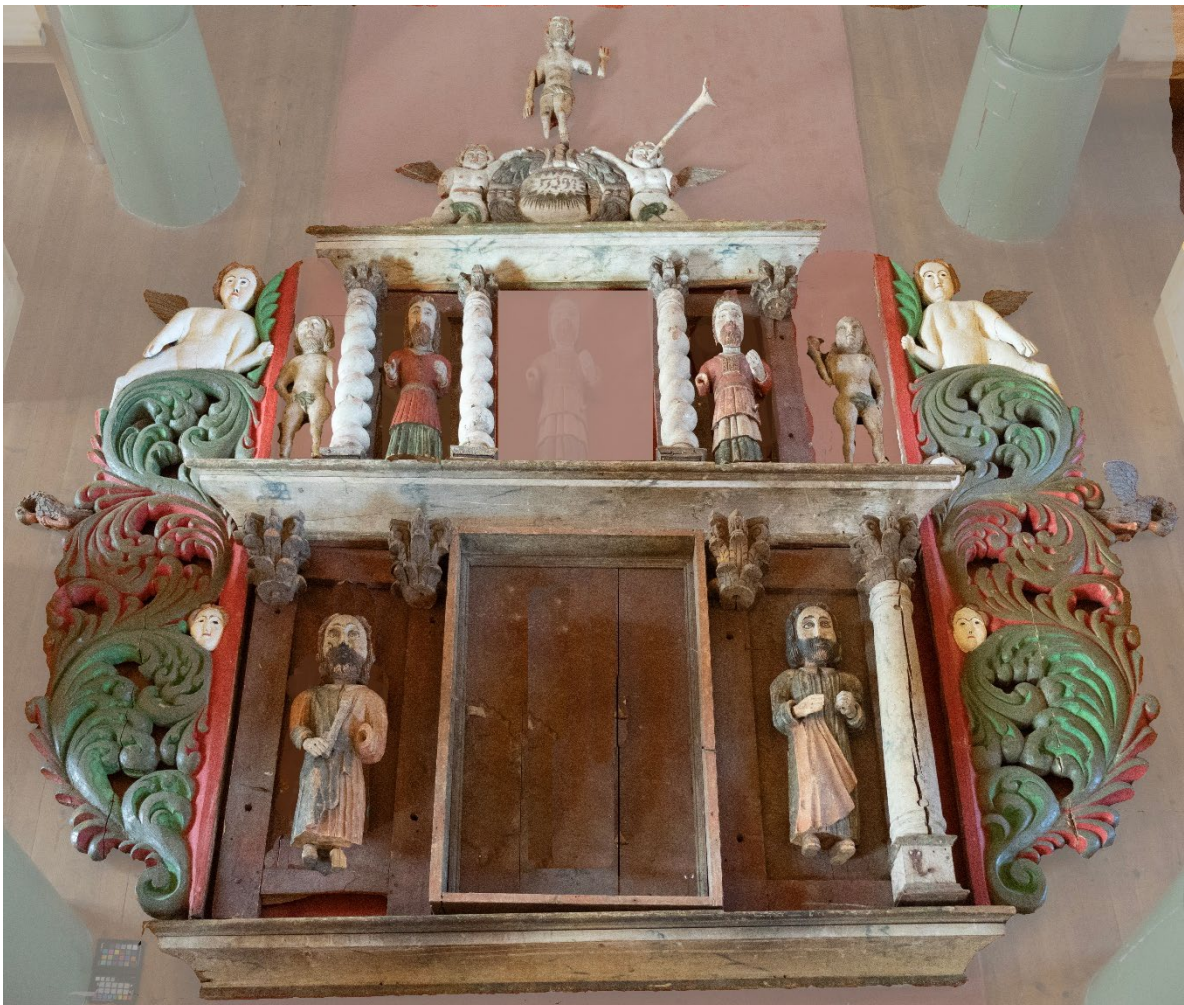
Basert på undersøkelsene av delene og forsøk på sammenstilling, er det trolig snakk om en stor albertavle og et bunnstykke uten klar tilknytning (Fig. 13). Grunnlaget for denne påstand er de store sidevingene med spor som samsvarer med den midterste og nederste gesimslisten. Gesimslistene har videre spor som

Fig. 13. Forslag til sammenstilling i to etasjer og et toppfelt.

Basert på våre undersøkelser og forsøk på sammenstilling kan det konkluderes med at Vassås kirke har hatt en stor altertavle; ca. 380 cm høy og ca. 350 cm bred. Til sammenlikning er altertavlen i Lande kapell ca. 270 cm høy og ca 250 bred. Slik vi ser det fremstår altertavlen som for stor til å kunne monteres i full størrelse i dagens kirkerom.

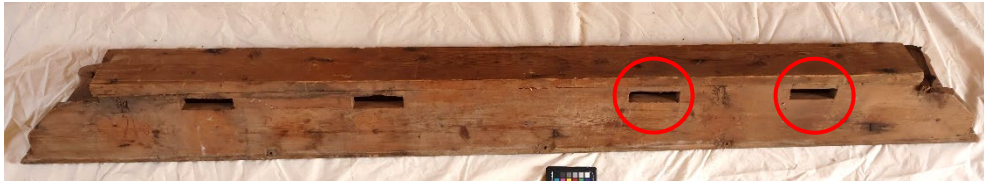
samsvarer med sidefeltene og søylene, hvilket gir oss to etasjer, i tillegg til et oppstykke (Fig. 14). Toppstykket har ikke synlige sammenføyningsspor med den øverste gesimslisten, men det antas at den er riktig plassert.

Fig. 14. Tappehull på gesimsene som samsvarer med tappene på sidefeltene.

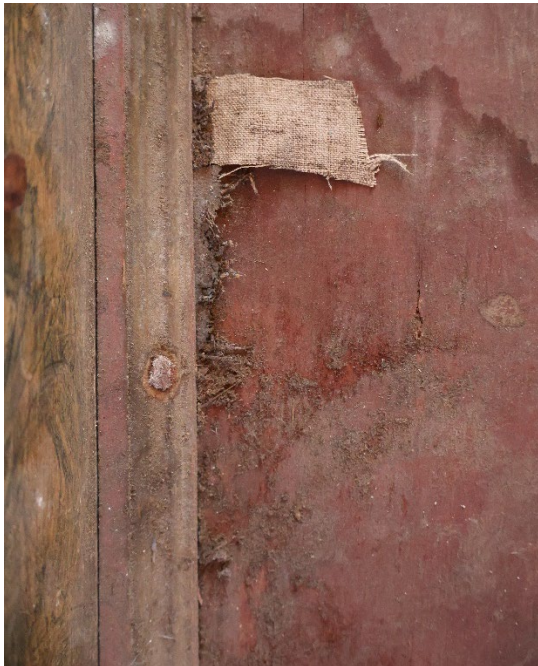
Motivene tilhørende midtfeltene i 1. og 2. etasje mangler per dags dato. Det største feltet med marmorert ramme har muligens fungert som midtfeltet i 1. etasje. Langs kantene er det funnet lerrestrester som trolig har utgjort et maleri (Fig. 15). Det kan stemme med Nicolaisens observasjoner fra befaringsrapporten i 1911 om at altertavlen har malte bilder.

Fig. 15. Rester etter lerret langs klemlisten på innsiden av midtfeltet. Enkelte av lerretsbitene har rester etter bemaling, hvilke tyder på at feltet har vært dekket med et lerretsmaleri på et tidspunkt.

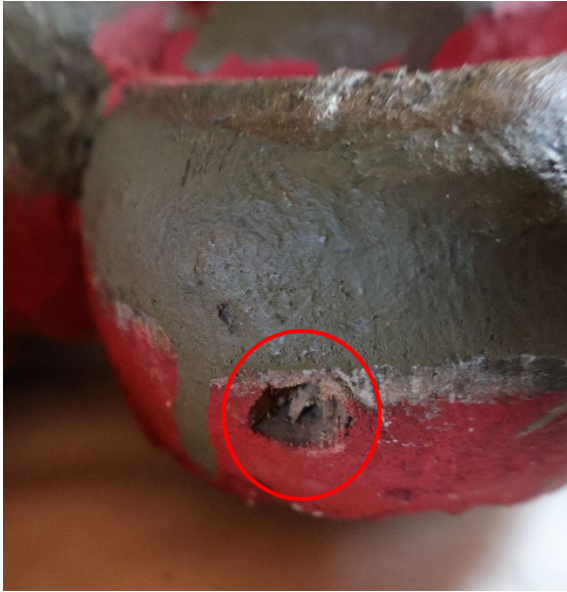
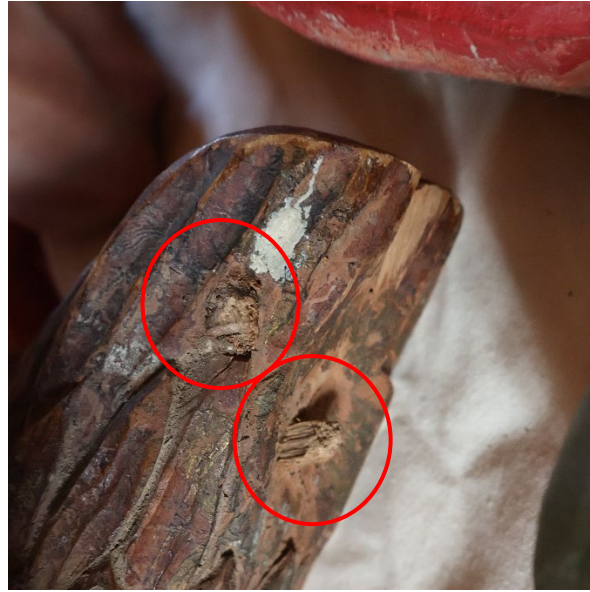
Midt på akantusvingene er det et negativt spor og et hull som kunne passe til pelikanenes stjert (Fig. 16). I sporet var det rester etter en avbrukket plugg. Skadekanten på pluggen samsvarer med en avbrukket plugg på tuppen av pelikanenes stjert. Plasseringen av pelikanene midt på sidevingenes ytterkant er lik som på altertavlen i Lande kapell. Under pelikanene i Lande kapell står det tre fugleunger som strekker nebbene sine opp (Fig. 17). Vassås har også hatt lignende pelikanunger. På et eldre fotografi fra 1913 i RAs arkiv er disse pelikanungene synlige (Fig. 18). De ble imidlertid ikke funnet i løpet av forprosjektet august 2024.

Fig. 16. Midt på ytterkanten av akantusvingene er det to hull med rester etter en avbrukket treplugg (t.v.). Disse samsvarer med bruddflaten på to avbrukkede treplugg på pelikanens stert (t.h.).

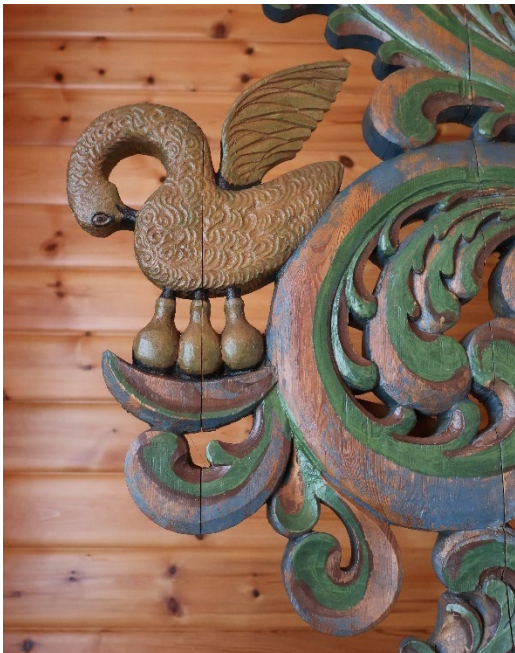
Fig. 17. Pelikanen med fugleungene på altertavlen i Lande kapell.

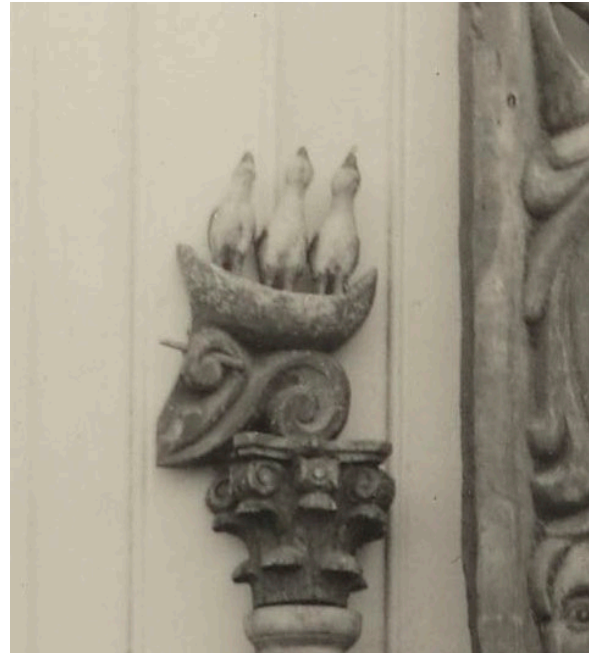
Fig. 18. På et eldre fotografi i RAs arkiv er de små pelikanungene synlige. De ble imidlertid ikke funnet under befaringen i 2024. (Foto: RAs arkiv)

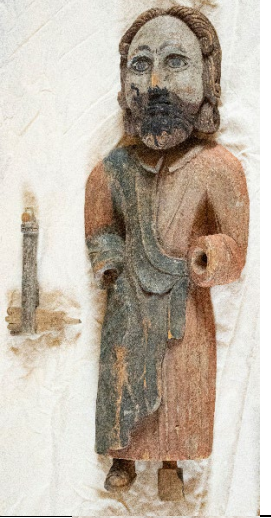
<p>Skulptur 1. Peter (med nøkkel som attributt) Mål: 71 (+5: beina) x 28 x 12 cm</p> <p>Tilstand: Tynt malt. Nedbutt, men tilsynelatende god konserveringstilstand. Sjusketete overmaling med sort på det brune skjegget. Rød og blå kledning. Skulpturen mangler sin venstre hånd. Den er ikke blant de løse delene. Løse deler: Hans høyre hånd, nøkkelen og begge føtter. Hans venstre fot mangler fremre del. Høyre er hel. Delene kan monteres.</p>

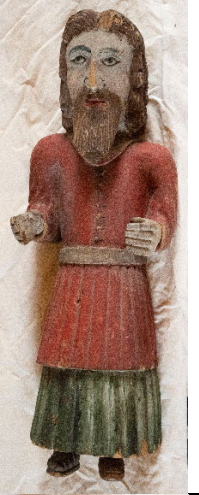
<p>Skulptur 2. Moses? Mann med fippskjegg, knapper i kjortelen Mål: 78 (+ 4,5: beina) x 26 x 11</p> <p>Tilstand: Tynt malt, men ikke så nedbrutt som Peter. Hans venstre hånd er løs, men henger på plass. Foto fra 1974 viser ta han har stått på en lav sokkel med belistning. Denne er ikke funnet. Løse deler: Hendene posisjonert som om de holder steintavlene? Begge kan monteres.</p>

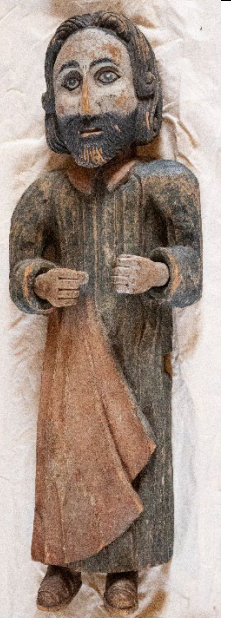
<p>Skulptur 3. Paulus? Mann med helsskjegg og rødt foldekast foran på kjortel Mål: 73,5 (+ 5 beina) x 27 x 11 cm</p> <p>Tilstand: Tynt malt og nedbrutt som Peter. Hans høyre hånd er litt løs. Mulig sekundær. Foto fra 1974 viser ta han har stått på en lav sokkel med belistning. Denne er ikke funnet. Løse deler: Ingen.</p>

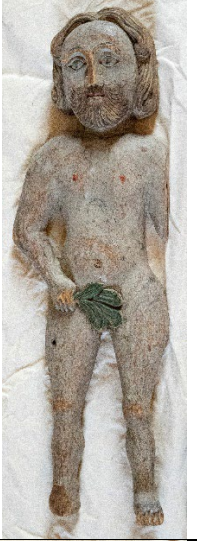
<p>Skulptur 4. Adam Mål: 64 x 20 x 8 cm</p> <p>Tilstand: Tynt malt, nedbrutt På nese, øyenbryn, albue, knær og tær på hans venstre fot er treverket fliset og «skavet av»/ litt mangler. Blyantskriblerier på magen. Originalt hull på utsiden av hans høyre lår. «treplugg» i navlen. «Flatt» skåret og helt flat bakside Løse deler: Mangler venstre arm. Er ikke å finne blandt de løse delene</p>

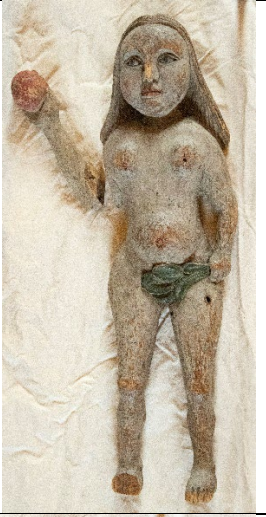
<p>Skulptur 5. Eva Mål: 64 x 30 x 8 cm</p> <p>Tilstand: Tynt malt, nedslitt. Samme avslitte spor i treverket som på Adam. Bryster, nese, øyenbryn, ++. Markert, skåren navle. Hull i øvre og ytre del av hennes venstre lår. Ca 4 cm høyere opp enn på Adam. «Flatt» skåret og helt flat bakside Løse deler: Hennes høyre arm med eple i hånden. Kan monteres.</p>

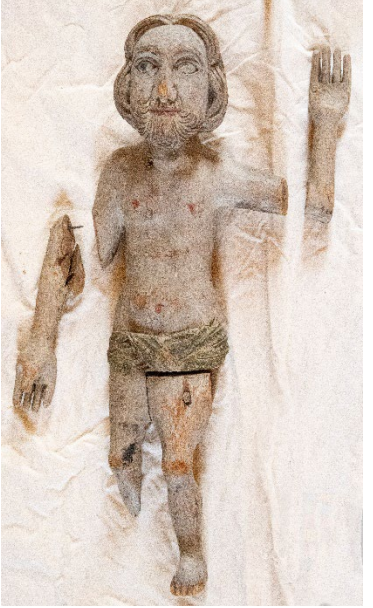
<p>Skulptur 6. Den seirende Jesus Mål: 64 x 25 x 8 cm</p> <p>Tilstand: Tynt malt. Slitasjespor i treverket på utstikkende punkter som på Adam og Eva. Uthugging for å hindre sprekking på baksiden. Hans venstre ben er felt inn på halv ved og holdes på plass med en treplugg. Dette ser tilsynelatende originalt ut. Mer rundskåret enn Adam og Eva. Begge deler har trolig sammenheng med plassering høyt opp og frittstående. På toppfeltete r det to hull og tre skalkete kuler som kan ha vært tilpasset et loddrett plassert bord som Kristusfiguren har vært montert til for å stå fritt som den seirende. Løse deler: Begge armene. Hans venstre arm er den som har en vinkel som passer til seiershilsen. Høyre arms plassering/vinkel er uavklart. Hans høyre legg (halve) og fot mangler. Ikke funnet blant de løse delene.</p>

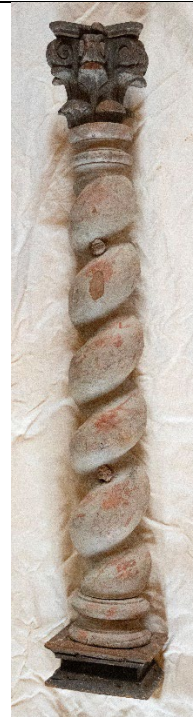
18. Glatt søyle med kapitel og base. Montert på høyre side av en treramme med «speilfylld».

Tilstand: Søyleskaftet er tynt malt og nedbrutt. Tydelig hvit marmorering med fine blå årer. Søylene har en åpen, loddrett sprekke i hele søyleskaftets høyde. Dreid avslutning oppe og nede er dreid i samme stykke som skaftet. Hele søylen, med kapitel og base er montert på sin originale plass.

På søylens base er det en smidd knagg. Tynt malt marmorering med røde årer. Basens listverk har felter med rette kanter. Festet med smidde spiker.

Kapitelet er originalt montert. Bakplaten «speilfylld» er ikke montert med not og fjær, men med trenagler og en stor smidd spiker på rammens bakside. Mange av bladtuppene og andre utstikkende detaljer er brukket av.

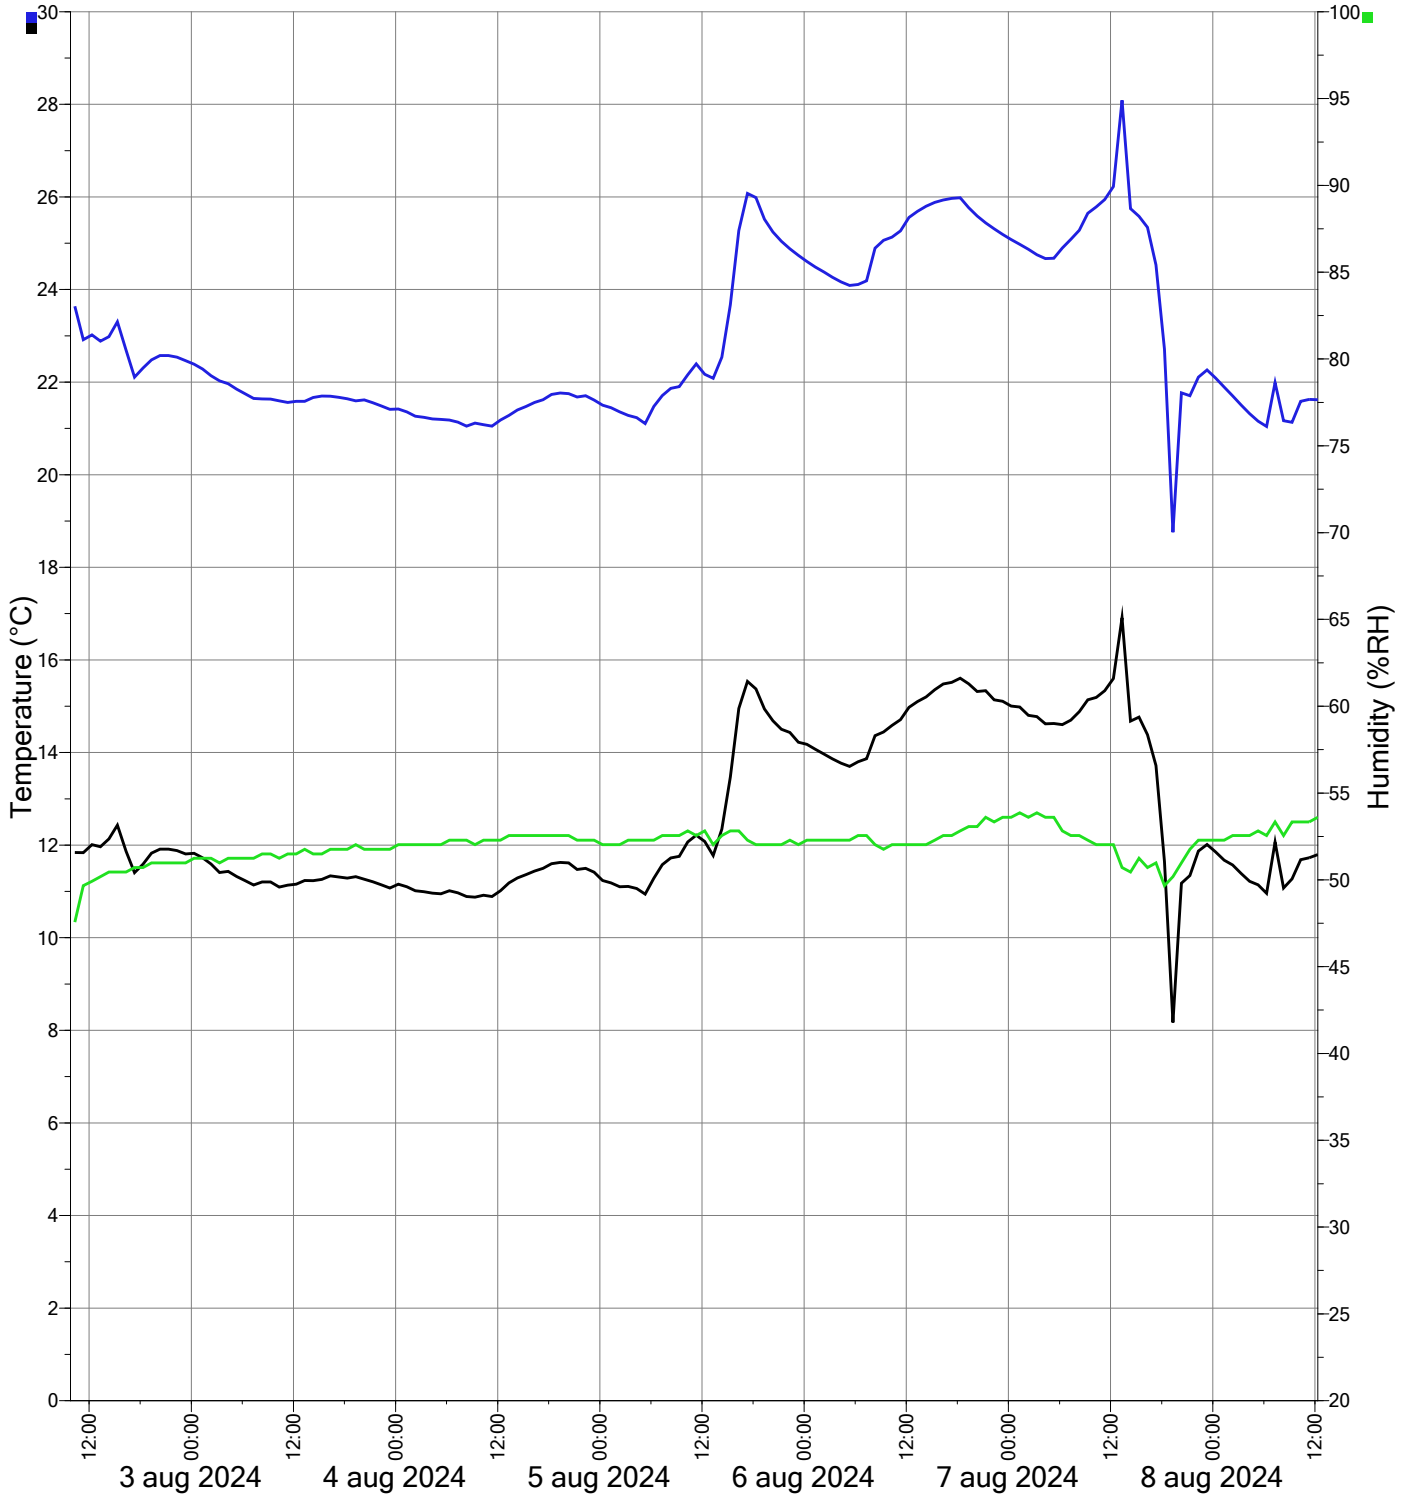
VAssås kirke 2.-5.8.24

Kirken har montert ESSWA-strålevarmeelementer under kirkebenkene, i tillegg er det installert befuktningsanlegg. Klimamåling som ble foretatt under feltarbeidet i perioden 02.-05.08.24 viste en stabil kurve for luftfuktighet på mellom 50-55 % relativ luftfuktighet (RF) (vedlegg 3). August er normalt ingen kritisk måned for klima i kirker, men kurven viser at temperaturen har flere topper opp mot 26-28 °C uten at fuktigheten synker tilsvarende. Dette tyder på at klimaet i kirken, i alle fall i perioden vi var der, var under kontroll. Det anbefales å ha en enkel, liten digital termohygrograf plassert en lett synlig plass i kirkerommet for overvåkning, slik at varme kan settes ned hvis det blir under 40 % RF.
